## **Blechblasinstrumentenbau in Frankreich im 19. Jahrhundert. Analysen von Legierung und Struktur des Messings zugunsten eines historisch informierten Instrumentenbaus**

**Zusammenfassung** Dieser Beitrag fasst die materialwissenschaftlichen Untersuchungen zusammen, die notwendig waren, um die französischen Blechblasinstrumente aus dem 19. Jahrhundert zu charakterisieren. Sie basiert auf energiedispersiven Röntgenfluoreszenz-Analysen (ED-XRF) von über 40 Instrumenten (siehe Liste auf Seite 382 f.) aus Frankreich an allen interessierenden Bauteilen. Diese Datenbank ermöglichte es, eine durchschnittliche französische Legierung für die 2. Hälfte des 19. Jahrhunderts zu bestimmen ( $\text{CuZn}_{32-34}\text{Pb}_1$ ). Aus dieser Legierung sollten historisch informiert gebaute Instrumente hergestellt werden. Es gelang einem asiatischen Produzenten, entsprechende Bleche herzustellen, die heute bei Blechblas-Instrumentenbau Egger in Basel Verwendung finden. Metallographische Untersuchungen zeigen die speziellen Eigenschaften auf, die das Messing durch die Verarbeitung im Instrumentenbau erhält. Es wandelt sich vom weichen Ausgangsblech in ein etwas härteres Endprodukt, bei dem vor allem

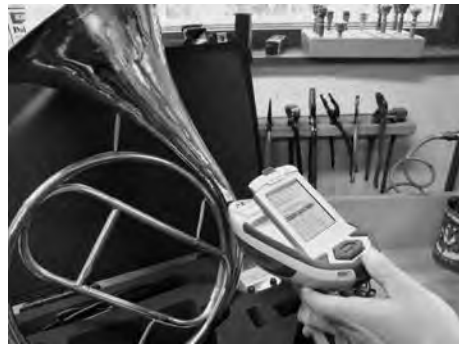
ABBILDUNG 1 Das mobile NITON-Gerät im Einsatz am Horn Nr. 2

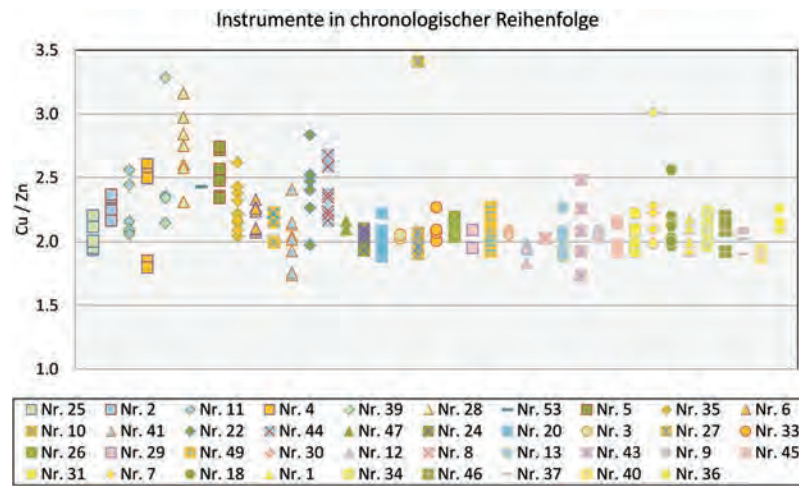
ABBILDUNG 3–5 Entwicklung des Zinkgehalts (oben), des Kupfer-Zink-Verhältnisses (Mitte) und des Bleigehalts (unten) in französischen Blechblasinstrumente im 19. Jahrhundert. Die Nummern beziehen sich auf die Instrumentenliste, gleiche Farben markieren gleiche Hersteller.

Bis 1840 weist der Zinkgehalt große Schwankungen auf und liegt oft unter 30% (Abbildung 3). Anschließend stabilisiert er sich zwischen 31 und 34%. Dementsprechend beginnt sich das Verhältnis Cu/Zn ab 1850 ebenfalls zu stabilisieren und variiert mehrheitlich nur noch zwischen 2 und 2,3 (Abbildung 4). Der Bleigehalt liegt in der ersten Hälfte des 19. Jahrhunderts über 1,5% und fällt erst nach 1860 darunter (Abbildung 5). Die Mehrzahl der Instrumente hat noch vor Mitte des 19. Jahrhunderts keine messbaren Gehalte an Spurenelementen mehr, mit Ausnahme von Eisen. Ebenso verhält es sich mit dem Nebenelement Zinn. Der Eisengehalt sinkt nach 1840 mit wenigen Ausnahmen auf höchstens 0,1%. Vergleicht man diese Ergebnisse mit den Rechenpfennigen so fällt auf, dass hier ebenfalls Anfangs des 19. Jahrhunderts größere Variationen fassbar werden. Allerdings dauern die Variationen bei den Instrumenten viel länger an als die Napoleonischen Kriege. Der Bleigehalt in den französischen Instrumenten ist weit höher als in den Nürnberger Rechenpfennigen und etwas höher als in den von Bacon untersuchten englischen Instrumenten. Er ist ebenfalls höher als in den deutschen Instrumenten, die im Rahmen dieses Projekts untersucht wurden. Generell variieren die französischen Daten stärker als die aus England und Nürnberg. Das liegt hauptsächlich daran, dass in Frankreich Instrumente von zahlreichen Herstellern untersucht wurden, während in

England ein Hersteller und seine Familie untersucht wurden und in Nürnberg sich einige wenige Familien die Herstellung aufteilten. Im Gegensatz dazu gibt der Datensatz einen guten Eindruck über die Bandbreite der französischen Messing-Legierungen von Blechblasinstrumenten im 19. Jahrhundert.

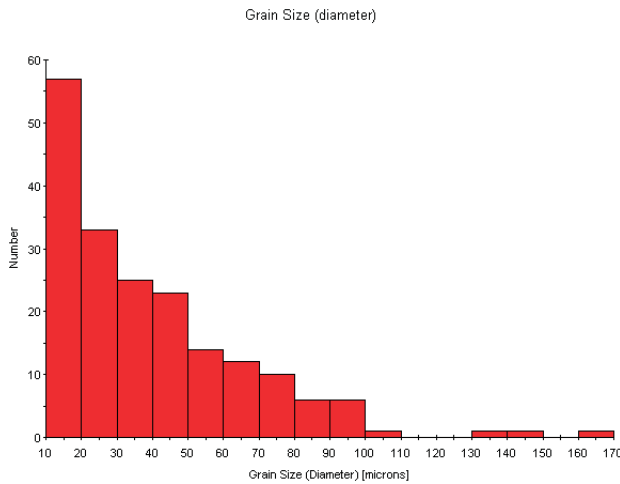
ABBDUNG 11 Resultate der EBSD-Untersuchung vom Schall von Instrument Nr. 2. Oben Überlagerung von inverser Polfigur und REM-Bild. Mitte individuelle Färbung der Körner mit Korngrenzen, darunter Korngrößenverteilung und Statistik

Einige Resultate der EBSD-Untersuchungen von Instrument Nr. 2 sind in Abbildung 11 dargestellt. Die inverse Polfigur in Abbildung 11 oben gibt darüber Auskunft, ob die Metallkörner eine Textur (Vorzugsrichtung) aufweisen. Hier konnte keine Textur

festgestellt werden, auch weil der Bildausschnitt zu wenig Körner enthält. Ein anderes Resultat kann aber aus dieser Abbildung herausgelesen werden: Die Zwillingslinien sind teilweise leicht gekrümmt. Dies ist die Folge einer leichten Kaltverformung. Etwas schwieriger zu beurteilen ist die Korngrößenverteilung, denn wie die Einfärbung im mittleren Bild von Abbildung 11 zeigt, fasst das Zähl-System durch Zwillingslinien unterteilte Körner als mehrere unabhängige Körner auf, was zu einem zu hohen Anteil an kleinen Körnern in der Zählstatistik führt. Trotzdem bleibt das Resultat eindeutig: eine kleine Anzahl großer Körner steht einer größeren Anzahl kleiner Körner gegenüber, was typisch für ein sekundär rekristallisiertes Gefüge ist.

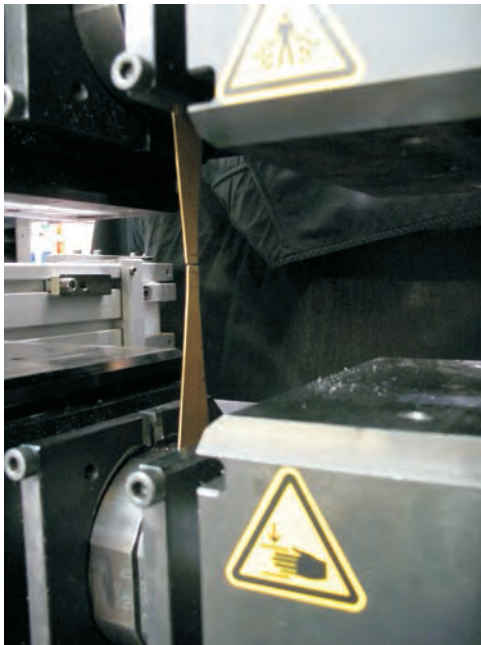
**ABBILDUNG 14** Links gerissener Keil nach Zugversuch, oben Mikrographie: Gefüge des mit Ammoniumpersulfat makrogeätzten Keils mit leicht längs gestreckten Körnern

Abbildung 14 zeigt einen Keil, der aus dem asiatischen Blech ausgeschnitten wurde, nach dem Zugversuch. Als Resultat des Zugversuchs weiß man nun, dass die Bruchdehnung dieser Legierung eingeschränkt ist und nur leicht über 40 % liegt im Vergleich zu 60 % bei vergleichbaren, reinen Kupfer-Zink-Legierungen.<sup>21</sup> In Abbildung 14 rechts sieht man die als Folge des Zugversuchs leicht längs gestreckten Körner. Der Zugversuch
