Wohnhäuser Cugnasco TI, ab 1741

Kantonskürzel	TI
Postleitzahl Gemeinde	6516 Cugnasco
Ort	Cugnasco
Flur	Chiosso
Strasse Hausnummer	ehemals Via Chiosso 6
Koordinaten (LV95)	2'714'375, 1'114'820
Höhenlage	226 Meter über Meer
Hausbezeichnung	Ciossa de' Giulieri
Datierung	1741 oder danach / 1772 oder danach / 1857–1879 (Dendrodatierung, Schriftquellen)
Bauherrschaft	unbekannt
Baumeister	unbekannt
Letzte Besitzer	Gemeinde Cugnasco
Abbau – Eröffnung FLM	2000 – 2003

Linda Imhof (01/2023)

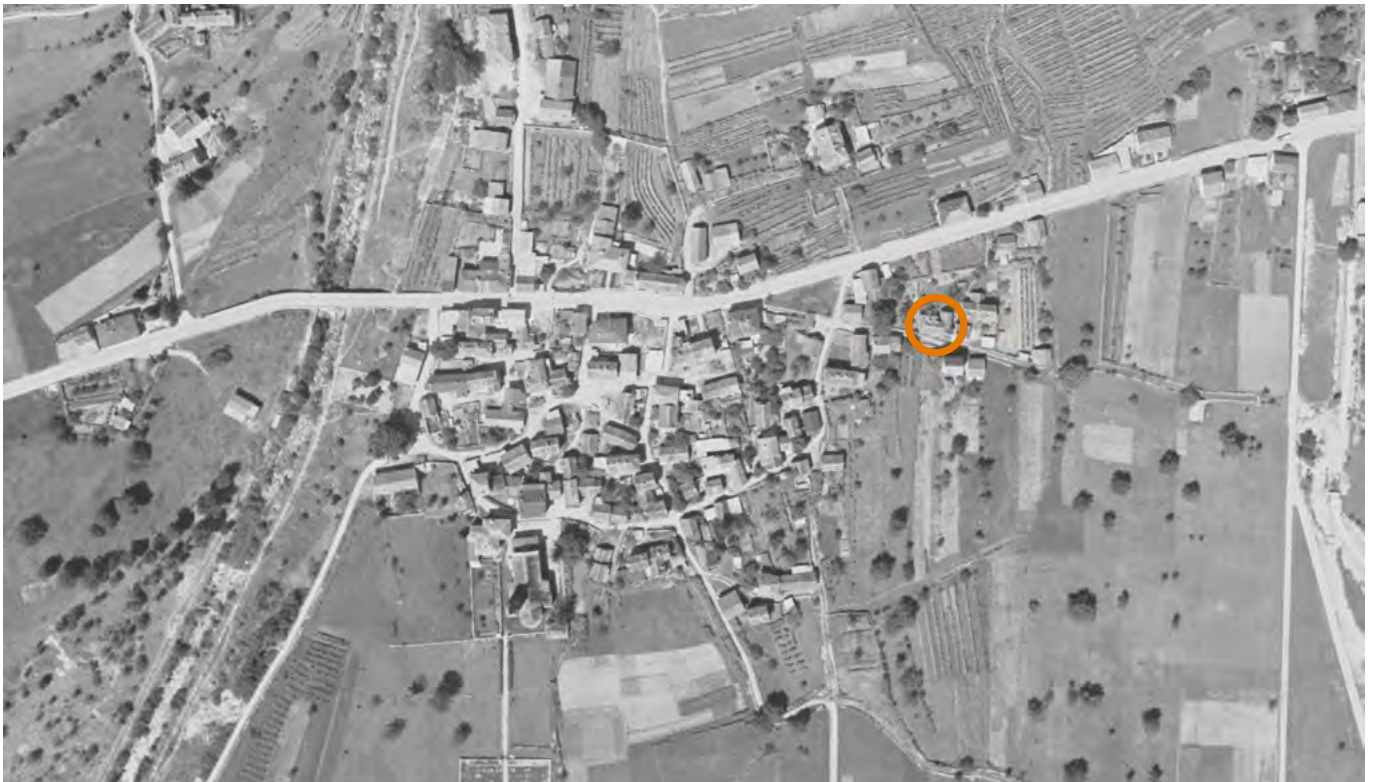
3 Cugnasco, Luftbild: Mitte des 20. Jahrhunderts war das Dorf im Vergleich zum 19. Jahrhundert nur wenig gewachsen. Der Wohnhauskomplex (Kreis) stand am Dorfrand zwischen einigen Nachbarhäusern sowie Garten- und Ackerflächen. Aufnahme 1943.

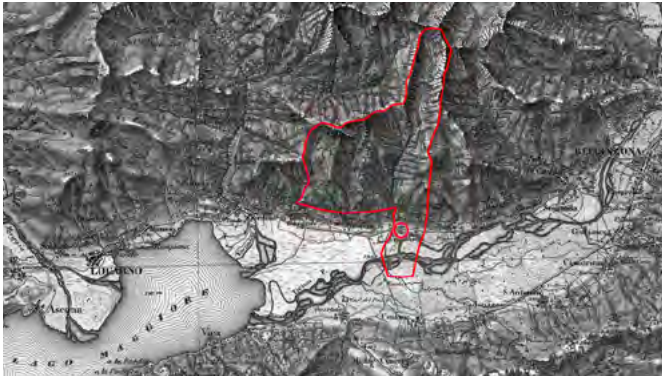
4 Dufourkarte: Markiert ist das historische Gebiet der Gemeinde Cugnasco sowie die Lage der später translozierten Wohngebäude. Aufnahme 1862.

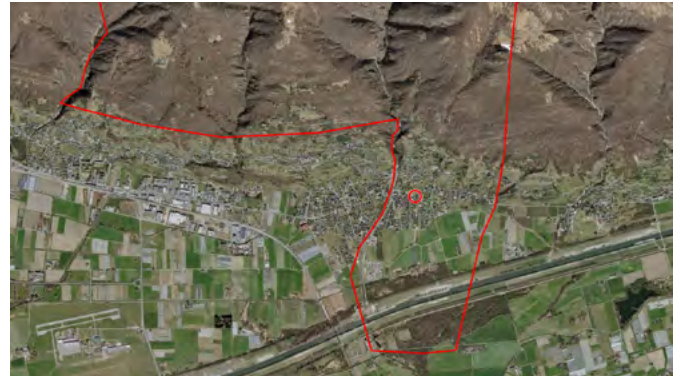
5 Cugnasco, Luftbild: Heute ist die Magadinoebene mit dem kanalisiertem Fluss Tessin von stellenweise dichter Bebauung und zahlreichen Feldern geprägt. Eingezeichnet sind die Grenzen des historischen Gemeindegebiets sowie der ehemalige Standort der Wohnhäuser. Aufnahme 2022.

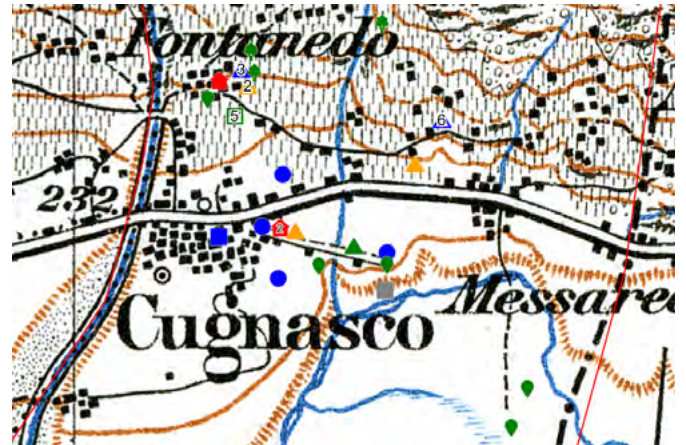
8 Cugnasco, Siegfriedkarte: Detailansicht der Besitzungen Carlo Giulieris (1807–1879) um 1850/1860 im Tal und an den niedrigen Hügelzügen. Aufnahme 1916.

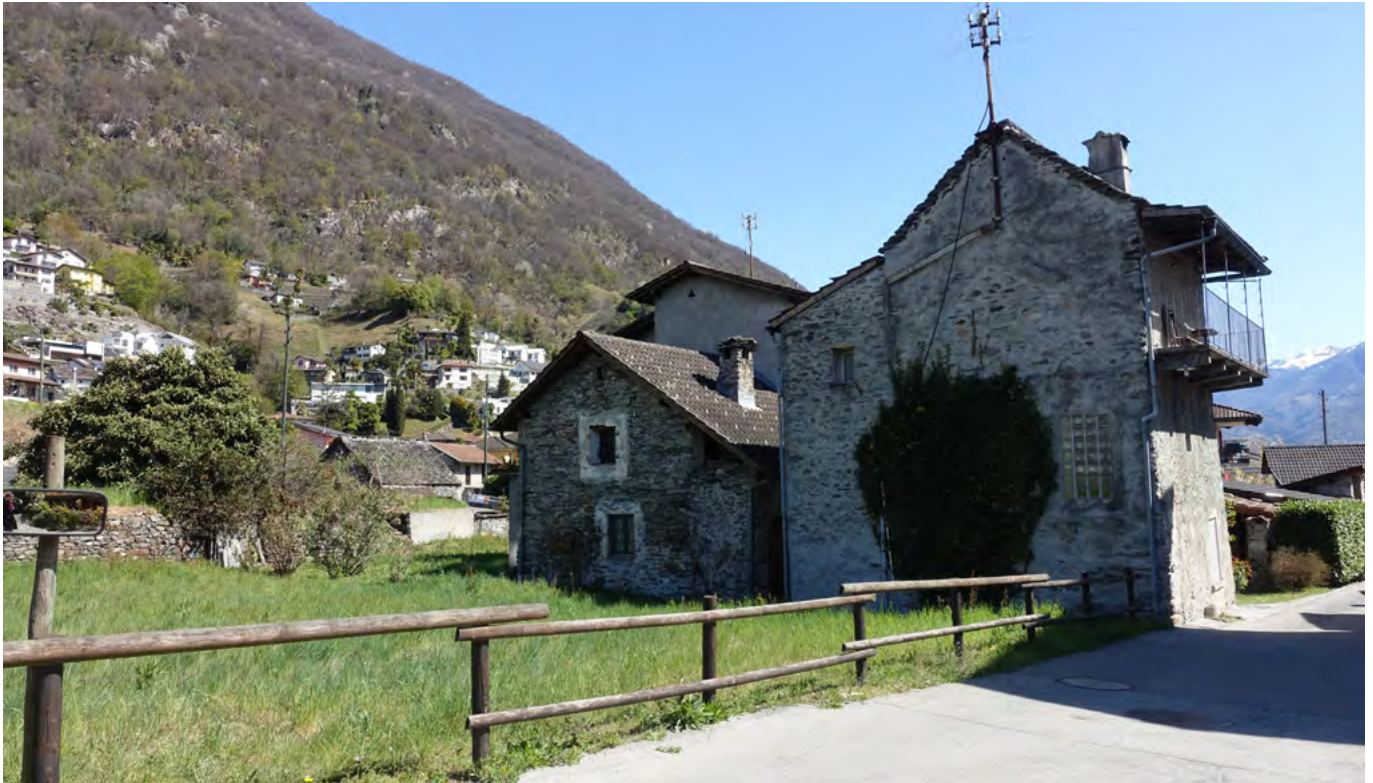
10 Cugnasco, Nachbarbauten des abgetragenen Wohnkomplexes: Am einstigen Standort wächst heute nur noch Gras. Die Nachbarhäuser wurden seit dem 19. Jahrhundert umgebaut und zum Teil abgebrochen. Erhalten haben sich Teile der Häuser mit den Katasternummern 1655, vorne und 1653, hinten. Blick nach Nordosten. Aufnahme 2021.

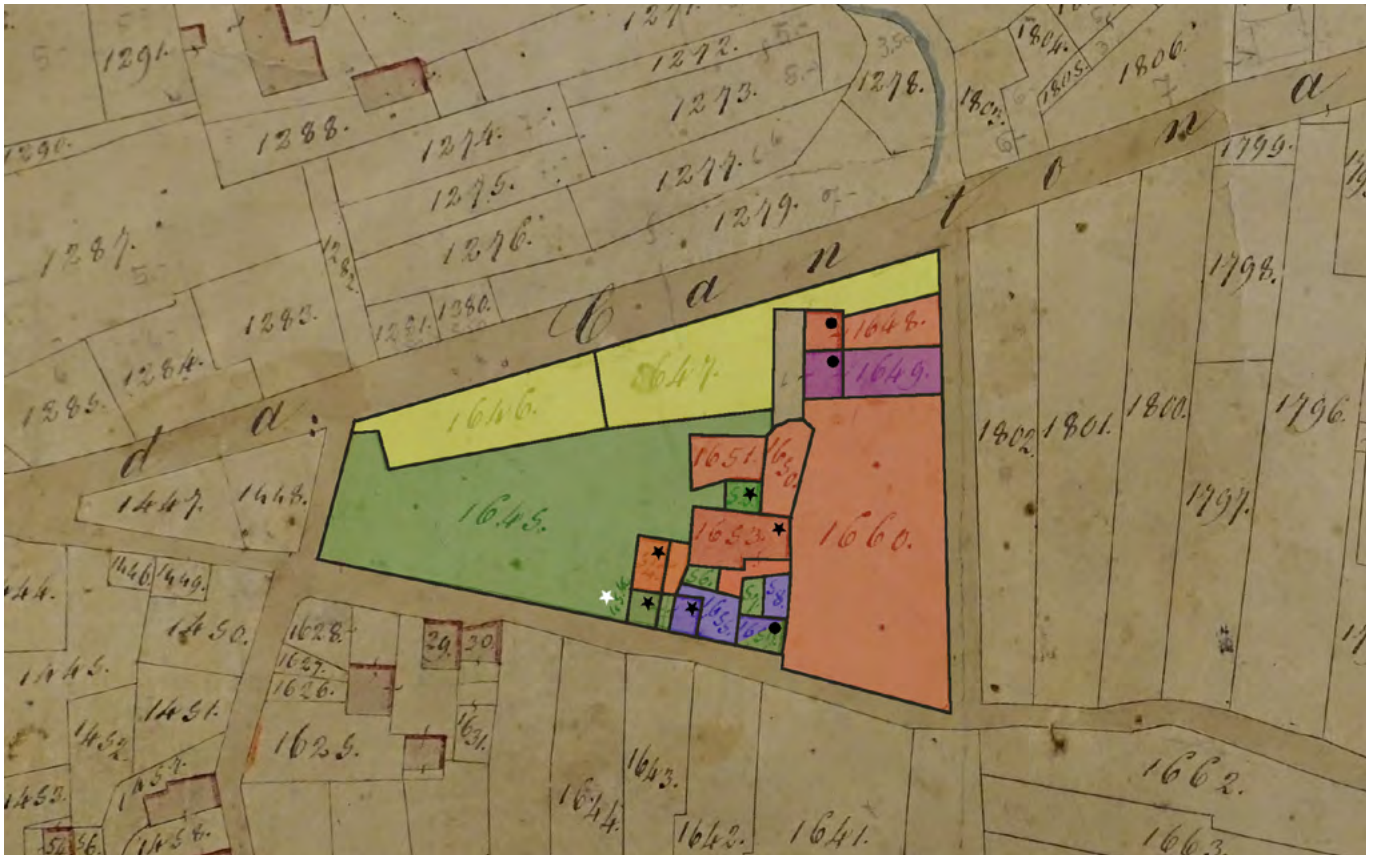
13 Cugnasco, Ausschnitt Katasterplan: Farblich markiert sind die Besitzungen im Geviert, in welchem der ins Museum translozierte Hauskomplex stand. Aufnahme 1857.

Schwarze Sterne: Wohngebäude

Kreise: Stallgebäude

Rot hinterlegt: Besitzungen der beiden Brüder Carlo (1800–1878) und Giuseppe Giulieri (1796–1859) – Wohnhäuser 1654, 1653; Garten 1650; Wiese 1651; Stall und Hof 1648; Acker mit Reben 1660

Grün hinterlegt: Besitzungen von Carlo Giulieri (1807–1879) – Wohnhäuser 1645 ½, 1652; Hof 1656; Garten 1657; ½ Stall 1659; Acker mit Reben 1645.

Weisser Stern: späterer Standort des Doppelwohnhauses

Blau hinterlegt: Besitzungen von Giacomo Giulieri (1800–1866), Bruder des Carlo (1807–1879) – Wohnhaus mit Hof 1655; Garten 1658; ½ Stall 1659.

Violett hinterlegt: Besitzungen von Giovanni Domenico Giulieri (1810–1858), Bruder des Carlo (1807–1879) – Stall und Hof 1649.

Gelb hinterlegt: Besitzungen von Giuseppe Pifferini und Giovanni Domenico Pifferini – Acker mit Reben 1646, 1647.

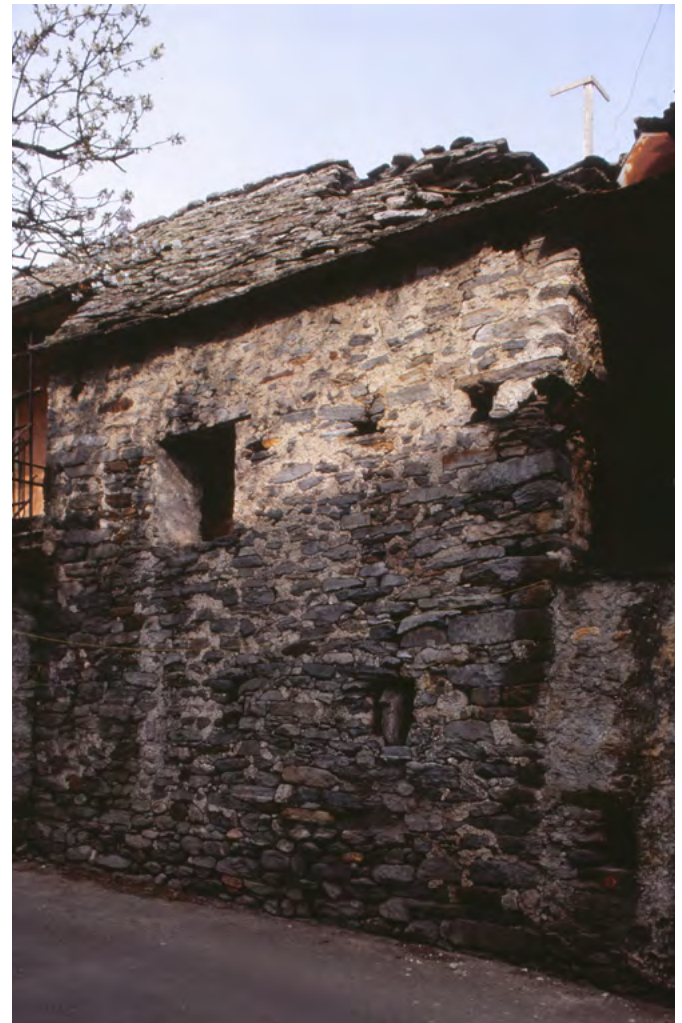
30 Cugnasco, Wohnhauskomplex: Südfassade des Eckhauses während der Bauuntersuchung vor und während des Abbaus. Aufnahme Mai 2000.

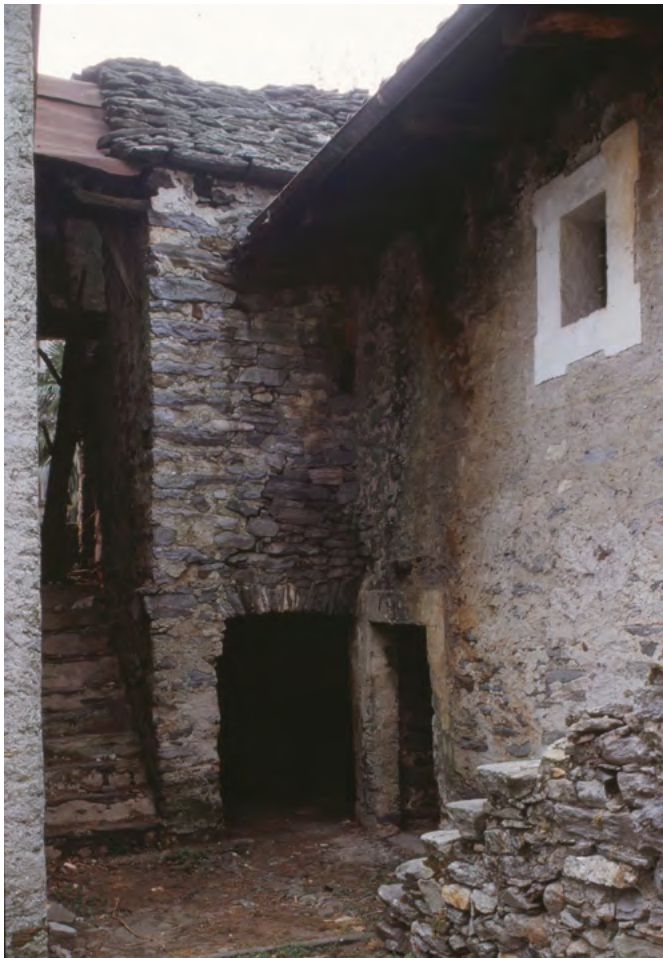
31 Cugnasco, Wohnhauskomplex: Nordöstliche Hausecke des Eckhauses und Ostfassade des Nordhauses während der Bauuntersuchung vor und während des Abbaus. Blick nach Südwesten. Aufnahme Mai 2000.

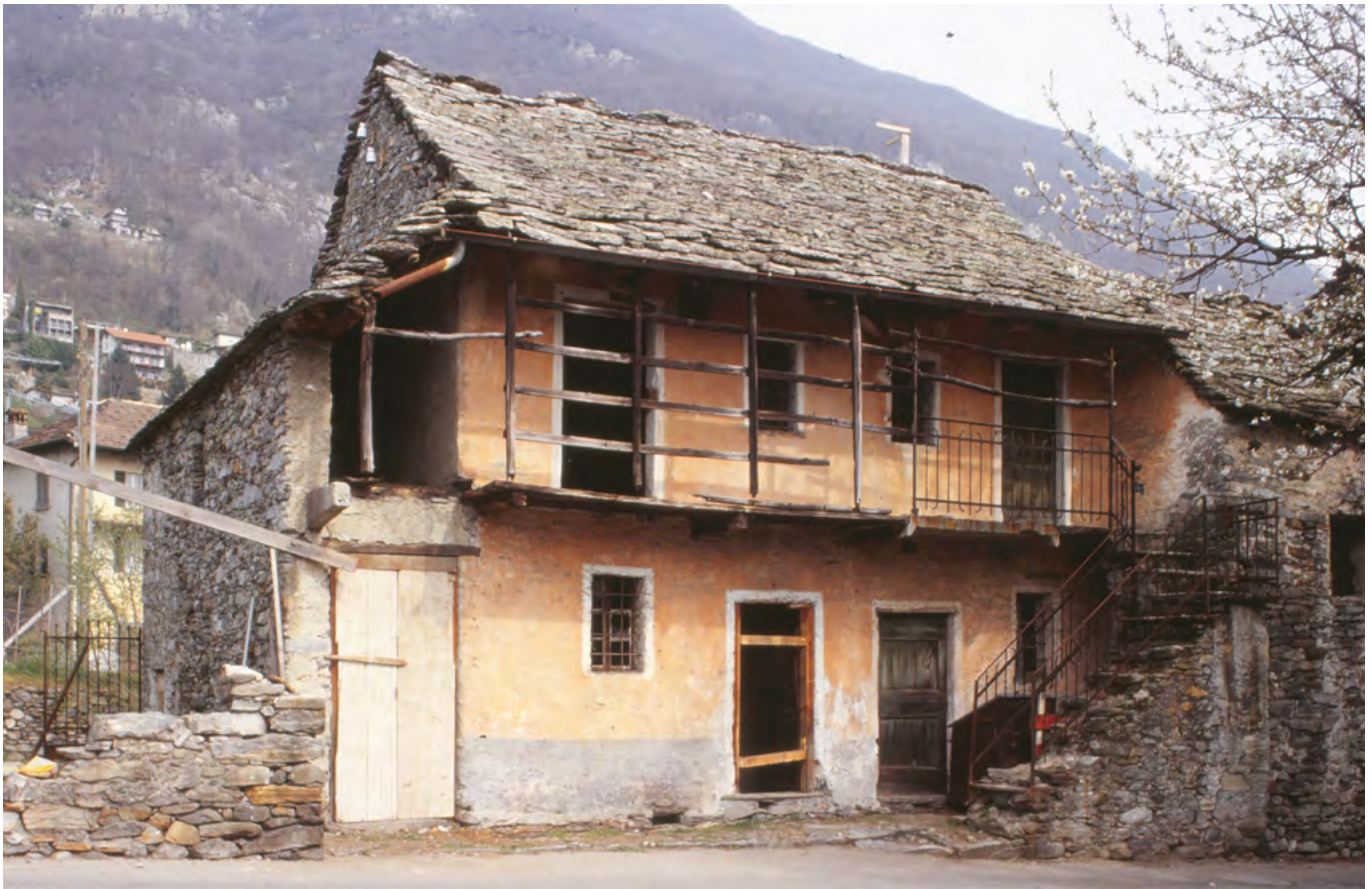
32 Cugnasco, Wohnhauskomplex: Doppelwohnhaus: Fotografie mit Blick auf die Südfassade während der Bauuntersuchung vor und während des Abbaus. Blick nach Norden. Aufnahme Mai 2000.

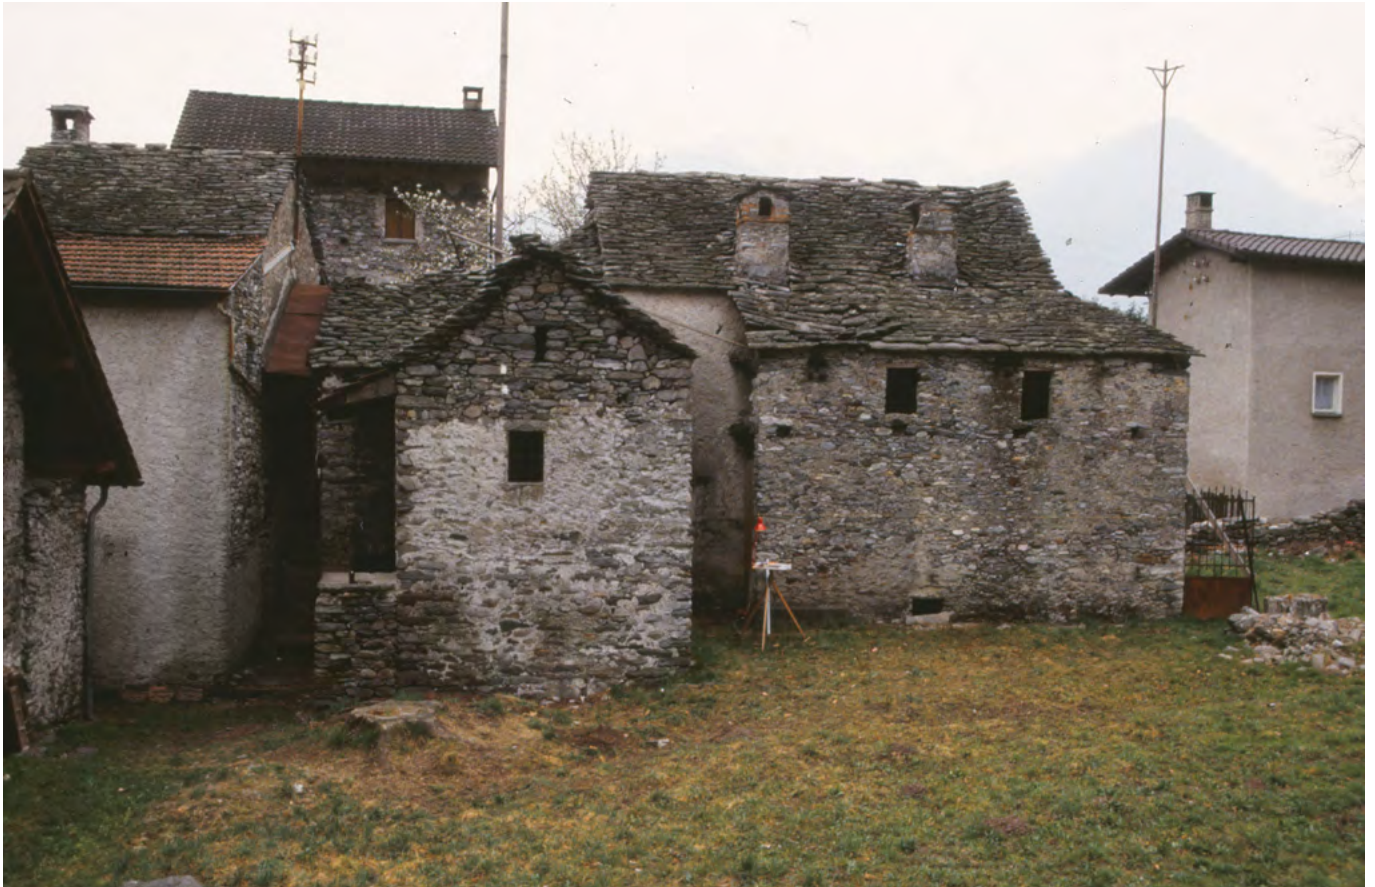
33 Cugnasco, Wohnhauskomplex: Nordfassaden während der Bauuntersuchung vor und während des Abbaus. Blick nach Süden. Aufnahme Mai 2000.

Unterhalb des westlichen Hausbereichs lag ein Keller, der von aussen über eine Treppe entlang der Nordfassade erschlossen war. Sein Boden bestand grösstenteils aus gestampfter Erde, doch waren auch einige Steinplatten und kleinere Steine vorhanden, die anzeigen, dass zumindest partiell eine Art Pflasterung bestanden hatte. Die Wände waren mit mittelgrossen Lese- und Bruchsteinen trockengemauert worden und blieben unverputzt. Die Decke bestand zuletzt aus einem Tonnengewölbe, das gemauert und grosszügig verputzt worden war. Be-

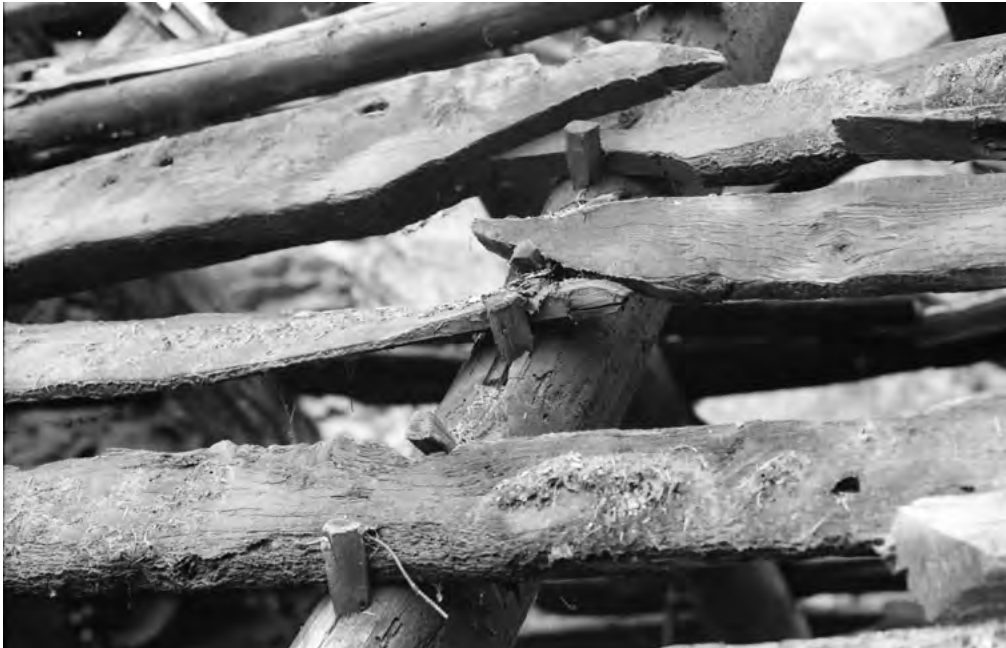
36 Cugnasco, Wohnhauskomplex: Das Dachwerk des Nordhauses während des Abbaus. Die unregelmässig gewachsenen, kaum bearbeiteten Dachlatten waren mit Holznägeln an den Sparren befestigt. Aufnahme Mai 2000.

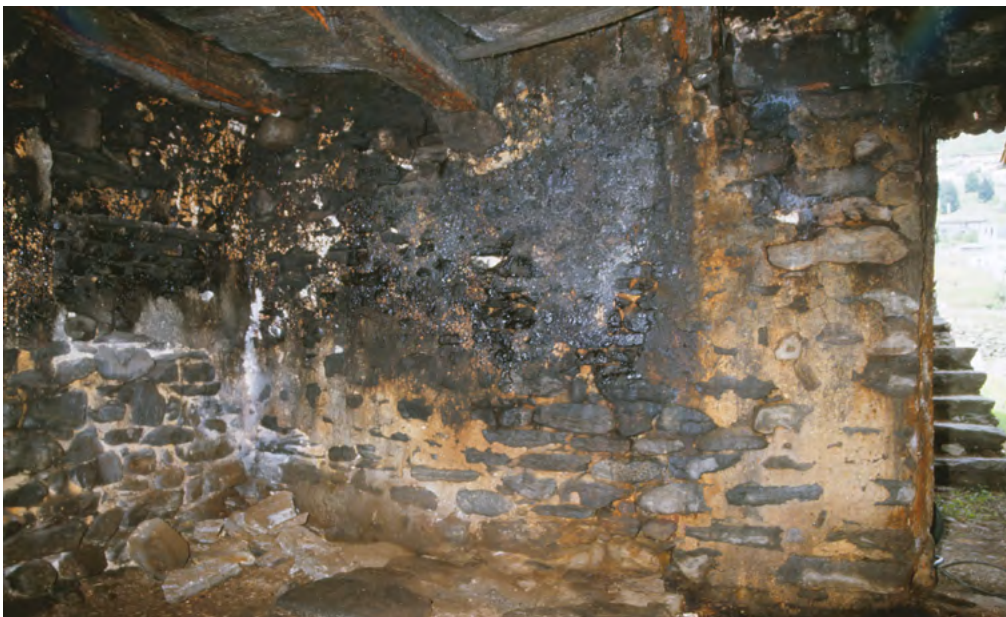
37 Cugnasco, Wohnhauskomplex: Blick ins Erdgeschoss des Eckhauses mit der Herdstelle vor der Nordwand. Blick nach Norden. Aufnahme Mai 2000.

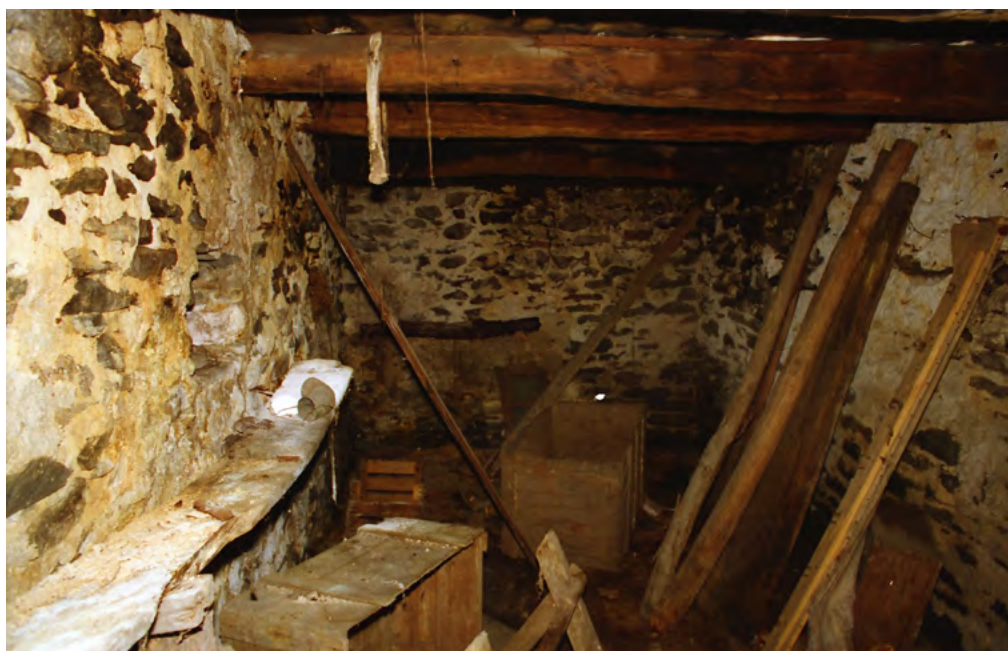
39 Cugnasco, Wohnhauskomplex:
Erdgeschoss nach der Entrümpelung.
An der Nordwand war ein Balken
eingemauert, dessen Funktion sich
nicht mehr erschloss. Blick nach
Norden. Aufnahme Mai 2000.

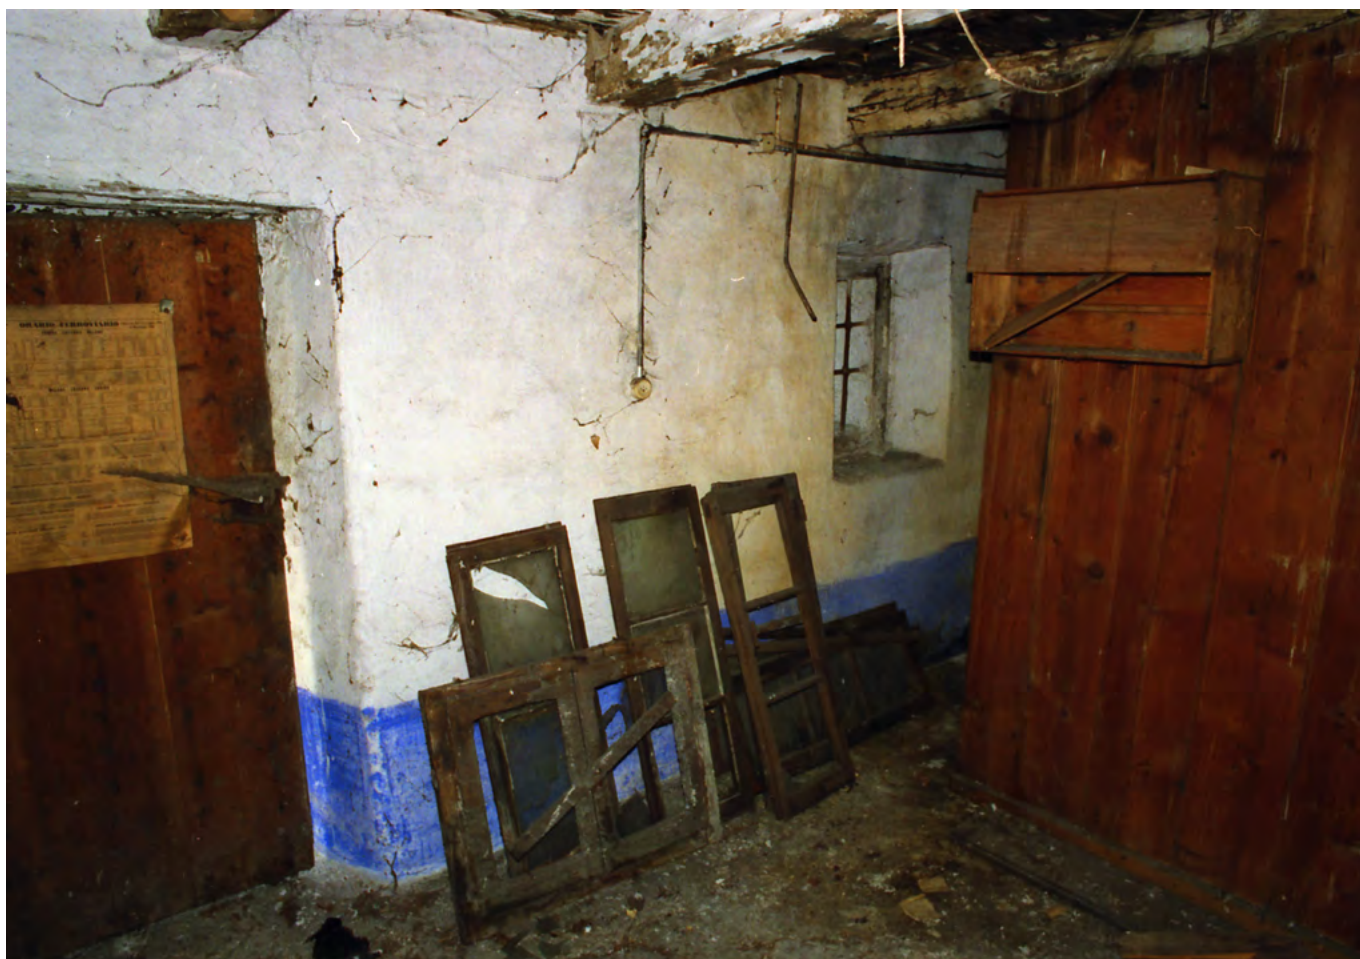
40 Cugnasco, Wohnhauskomplex: Obergeschoss des Nordhauses. Hier war eine Trennwand aus Holz eingezogen worden, zudem wurden dort mehrere alte Fensterflügel aus dem Hauskomplex gelagert. Blick nach Südosten. Aufnahme Mai 2000.

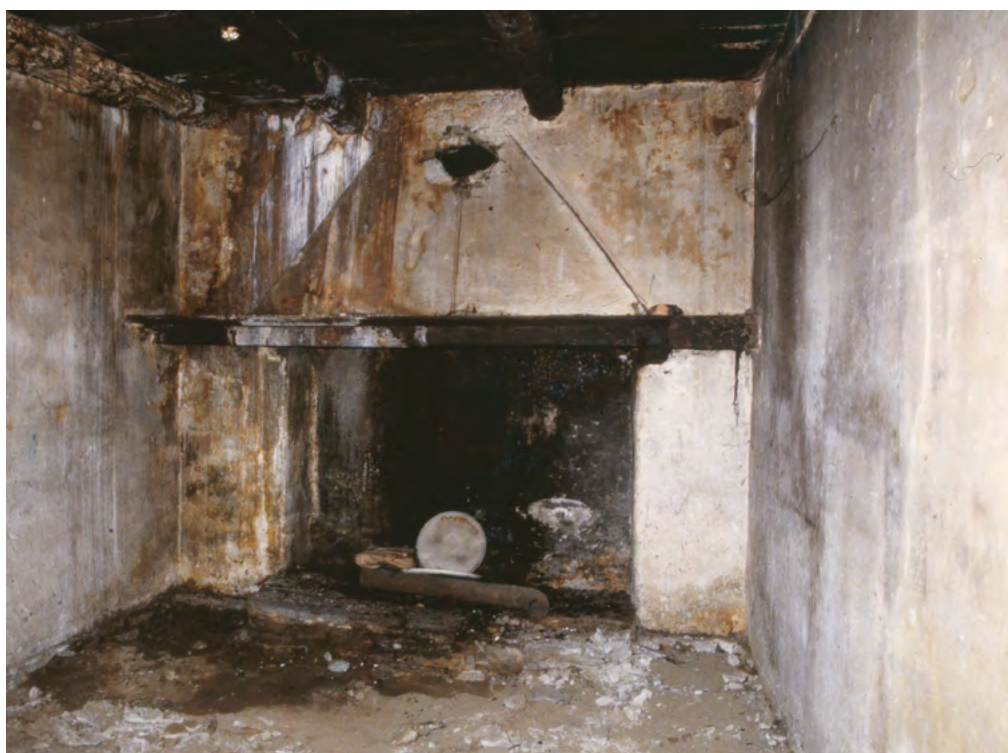
41 Cugnasco, Wohnhauskomplex: Westraum im Erdgeschoss des Doppelwohnhauses mit Blick zum Kamin (R1.3). Blick nach Norden. Aufnahme Mai 2000.

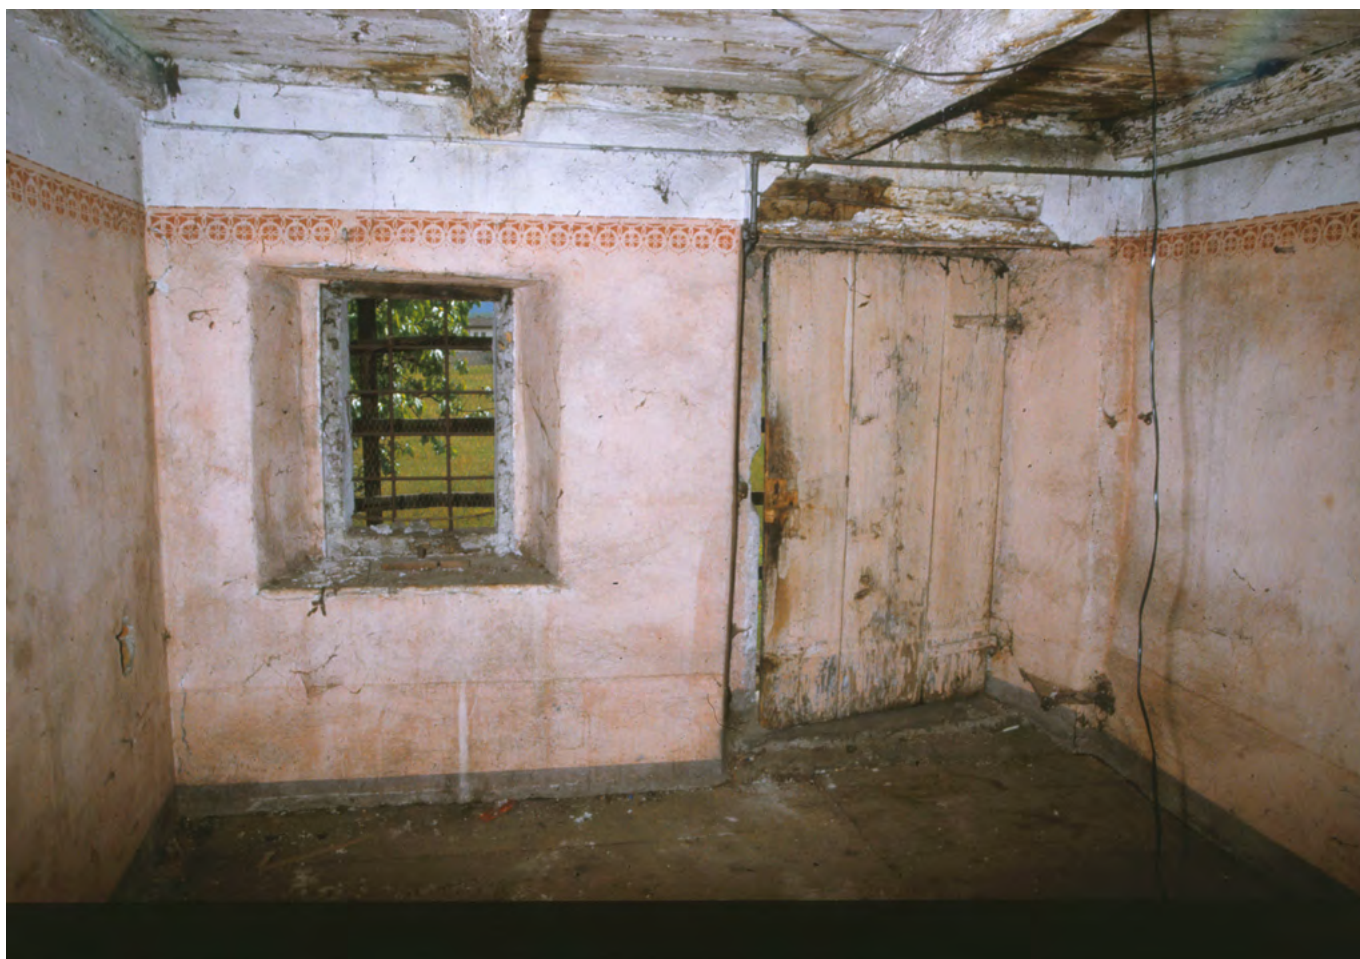
42 Cugnasco, Wohnhauskomplex: Westraum im Obergeschoss des Doppelwohnhauses. Dieser Raum war mit ockerroten Wandpartien und einer Zierborte ausgestaltet worden. Blick nach Süden. Aufnahme Mai 2000.

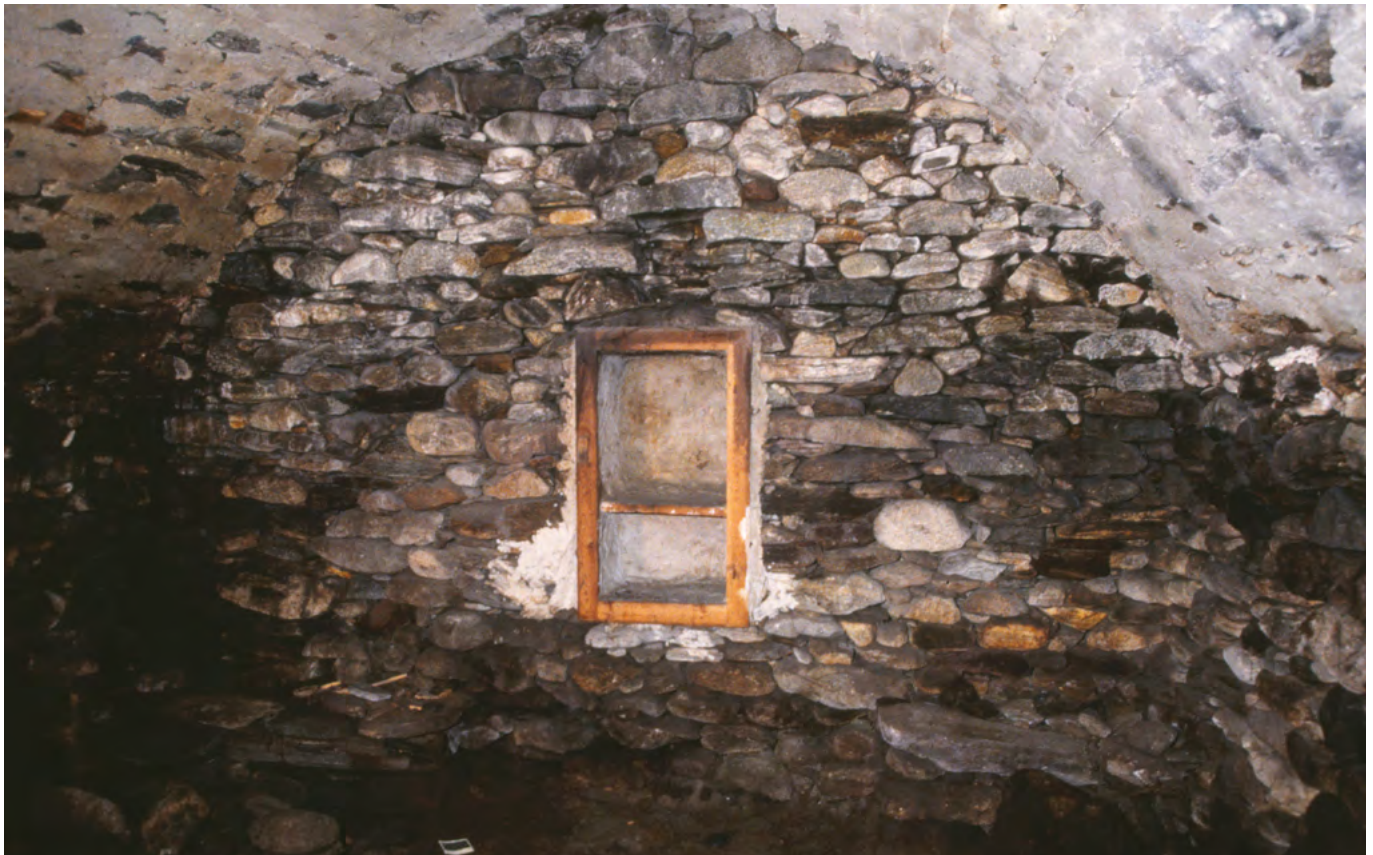
43 Cugnasco, Wohnhauskomplex: Die Ostwand des Kellers im Doppelwohnhaus. Blick nach Osten. Aufnahme Mai 2000.

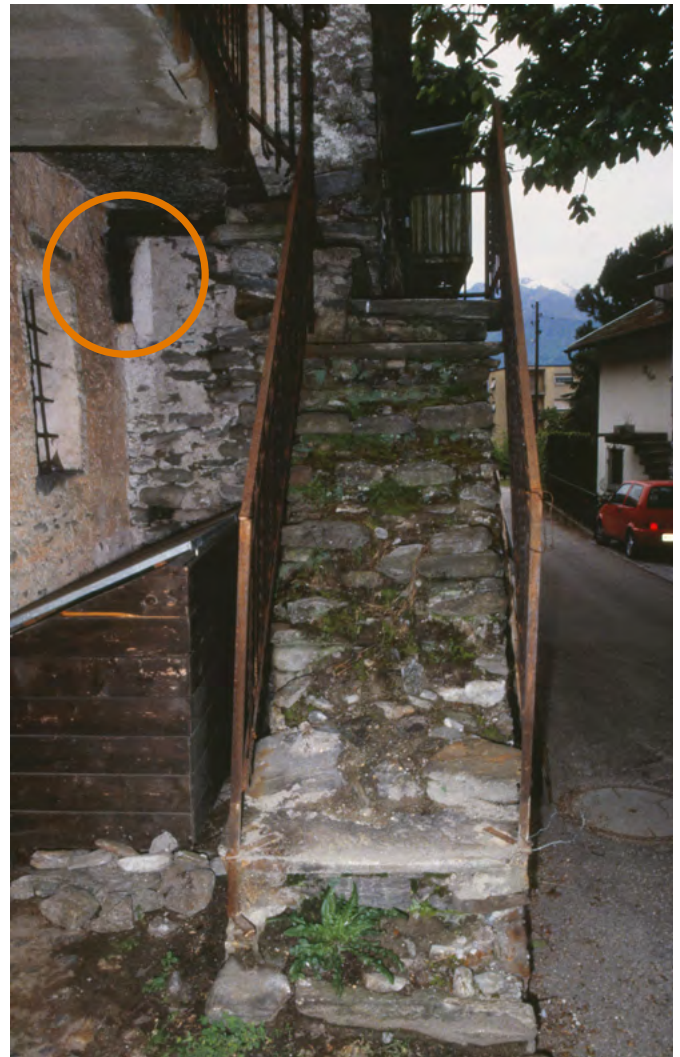
44 Cugnasco, Wohnhauskomplex: Treppe zur südseitigen Laube des Doppelhauses. Im Hintergrund ist die Westfassade des Eckhauses zu erkennen. Sie weist eine weiss umrahmte, halb zugemauerte Fensteröffnung im Obergeschoss auf. Blick nach Osten. Aufnahme Mai 2000.

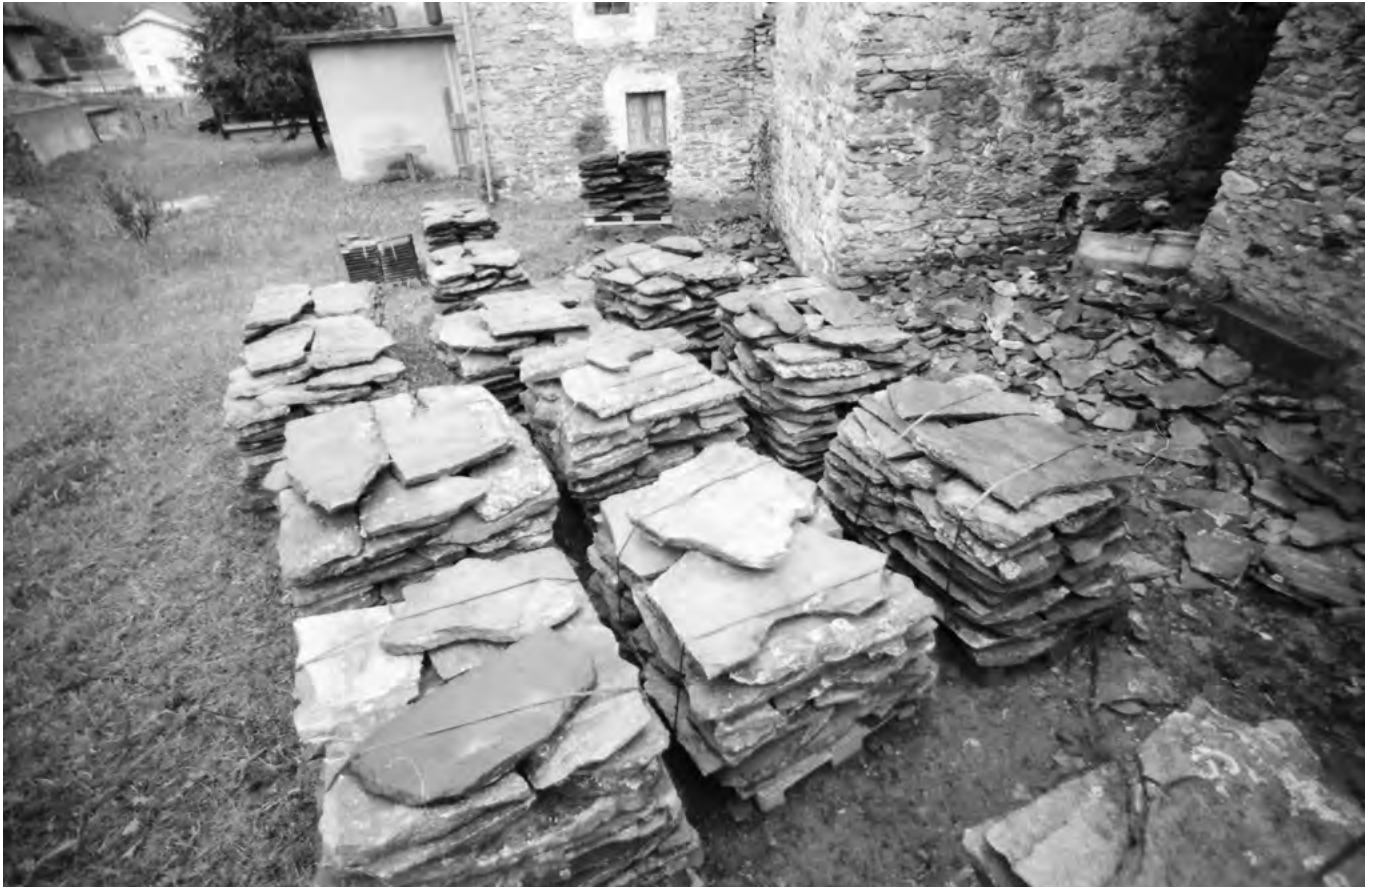
45 Cugnasco, Wohnhauskomplex: Abbauarbeiten im Mai 2000. Sauber gestapelt und sortiert wurden die abgebauten Dachplatten zum Transport ins Museum bereitgestellt. Aufnahme 2000.

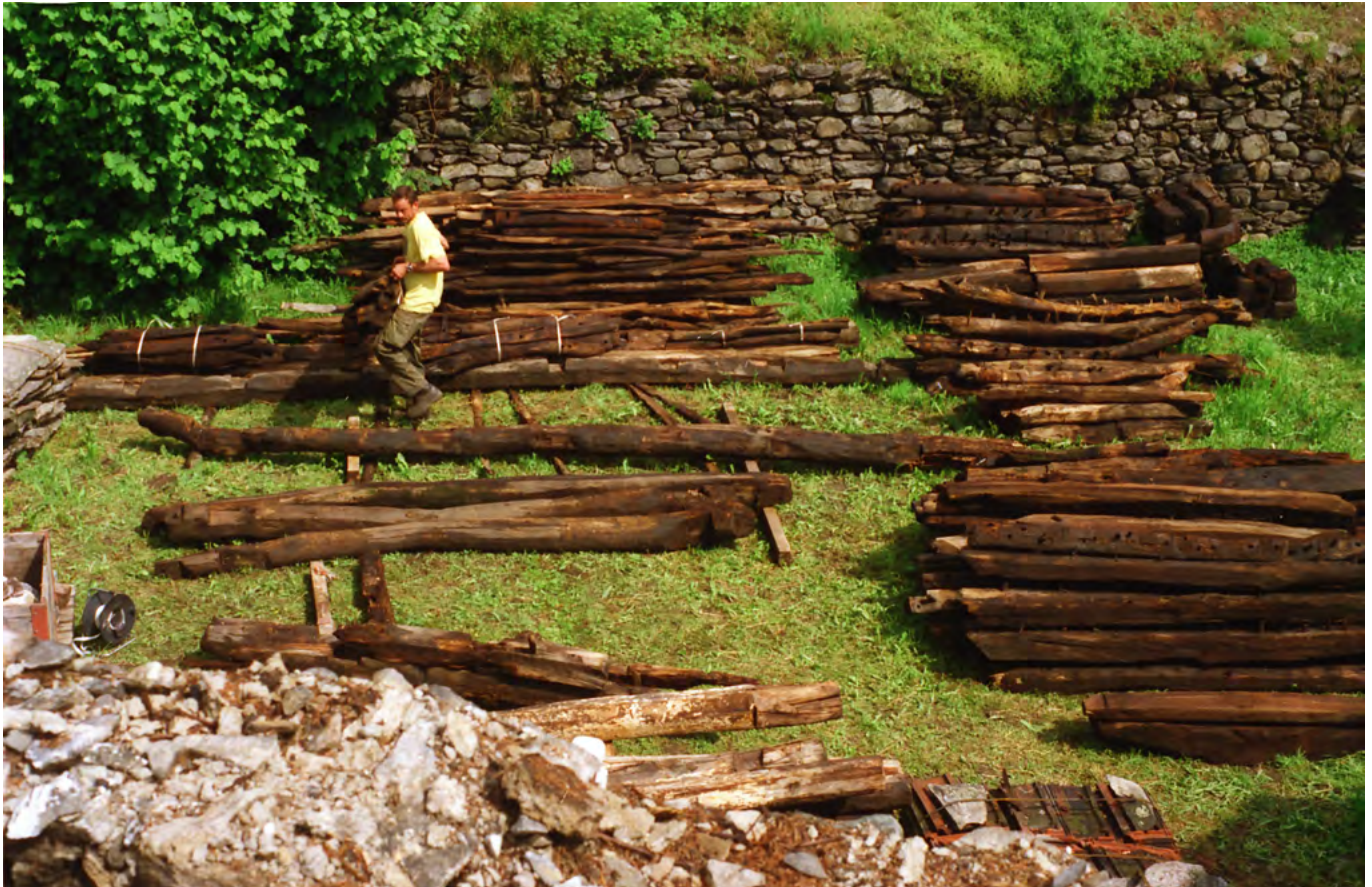
46 Cugnasco, Wohnhauskomplex: Abbauarbeiten im Mai 2000. Sauber gestapelt und sortiert wurde das Holz des Dachwerks zum Transport ins Museum bereitgestellt. Aufnahme 2000.

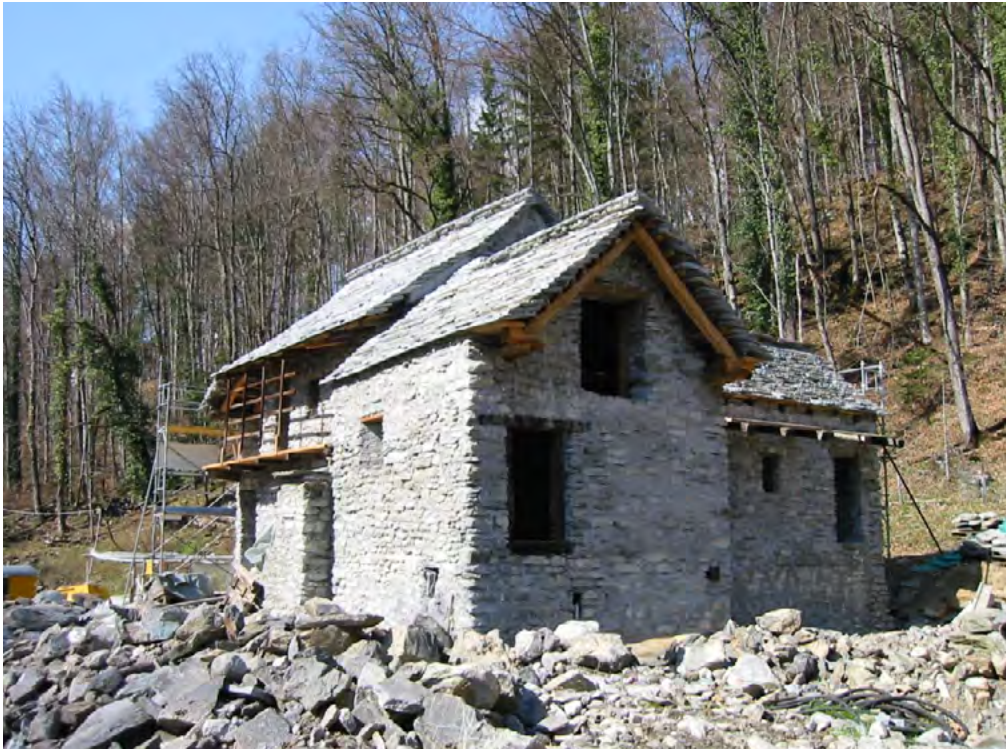
47 Freilichtmuseum der Schweiz, Hauskomplex aus Cugnasco: Der Hauskomplex während des Wiederaufbaus im Museum. Blick nach Westen. Aufnahme März 2002.

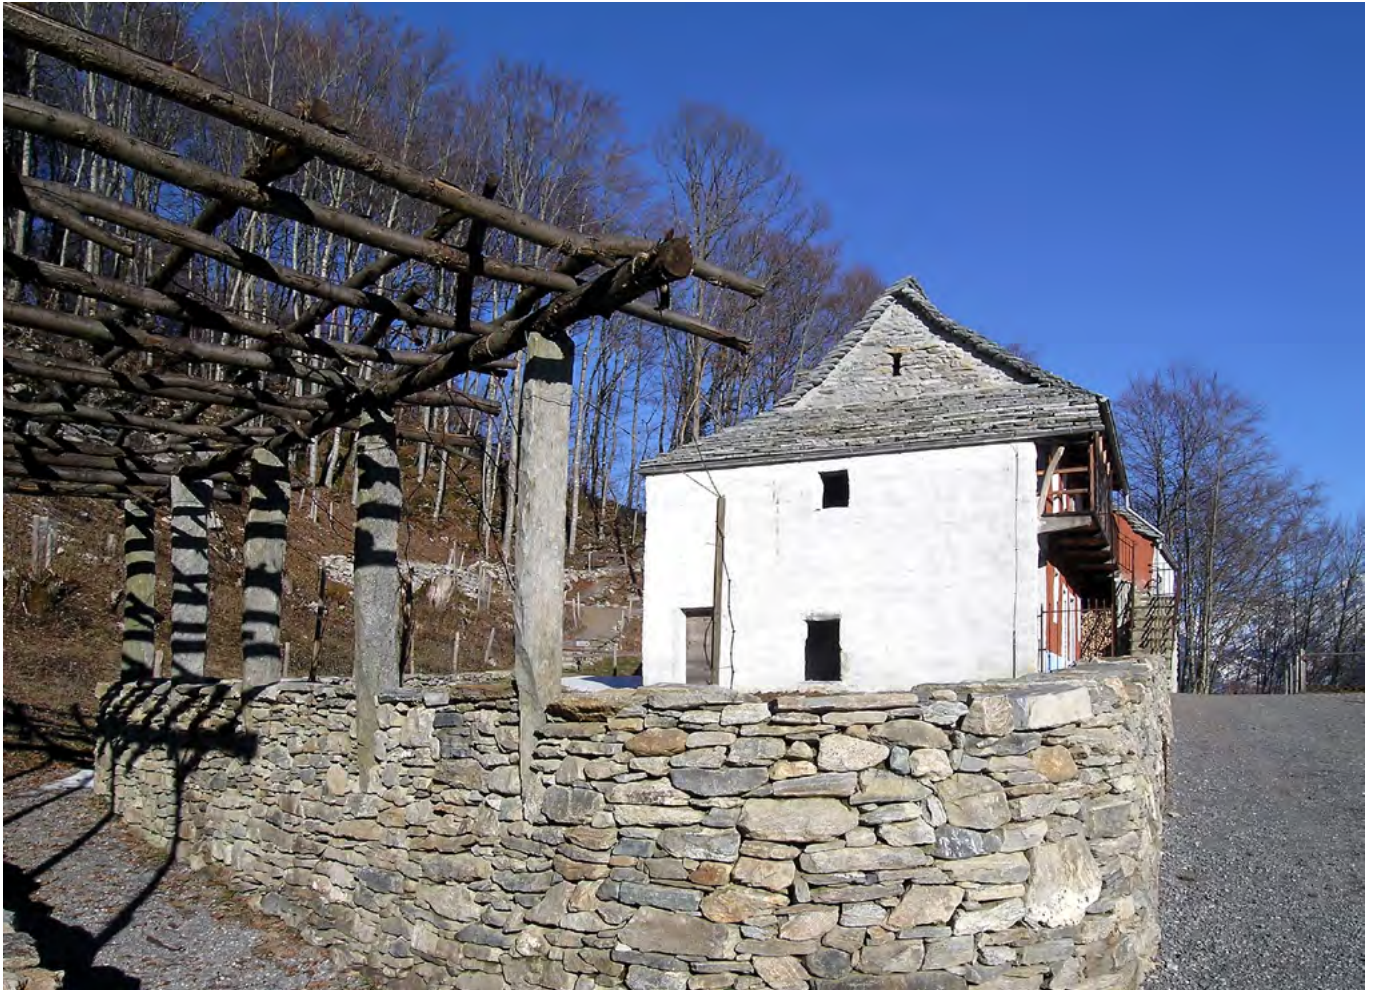
48 Freilichtmuseum der Schweiz, Hauskomplex aus Cugnasco: Das Gebäude mit der fertiggestellten Pergola und Trockenmauer. Blick nach Nordosten. Aufnahme Februar 2005.

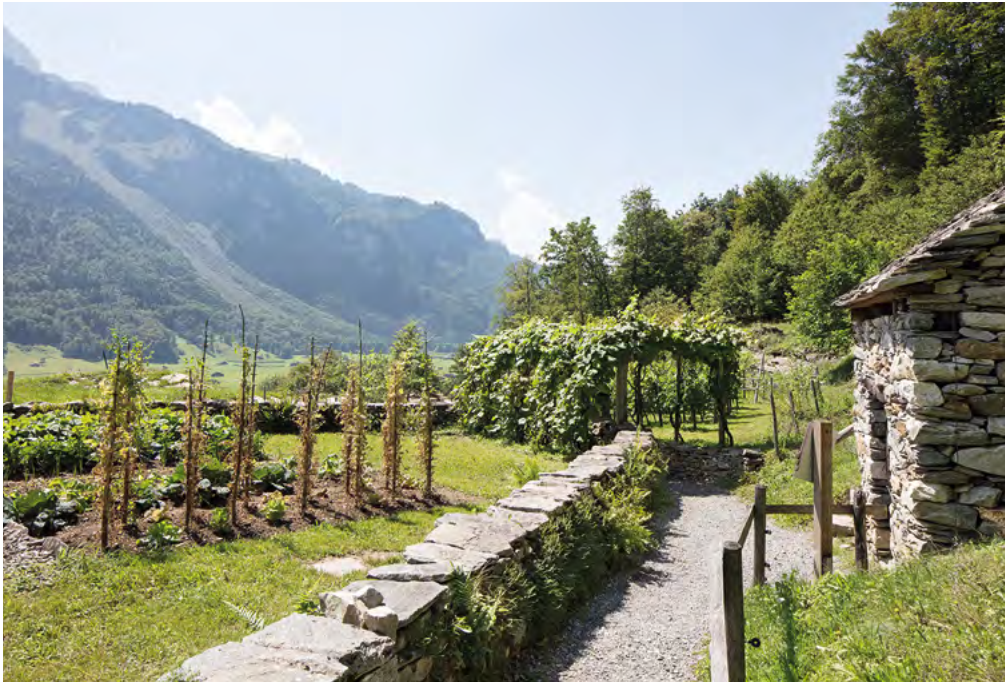
49 Freilichtmuseum der Schweiz: Geländekammer Tessin: Rund um den wiederaufgebauten Hauskomplex aus Cugnasco wurde die Tessiner Kulturlandschaft erfahrbar gemacht, unter anderem mit einem Garten, Trockenmauern, dem wiederaufgebauten Kastaniendörrhaus aus Prato-Sornico TI, Nr. 842, und der Anlage eines kleinen Rebbergs. Blick nach Südwesten. Aufnahme 2017.
