Wohnhäuser Cugnasco TI, ab 1741

Kantonskürzel	TI
Postleitzahl Gemeinde	6516 Cugnasco
Ort	Cugnasco
Flur	Chiosso
Strasse Hausnummer	ehemals Via Chiosso 6
Koordinaten (LV95)	2'714'375, 1'114'820
Höhenlage	226 Meter über Meer
Hausbezeichnung	Ciossa de' Giulieri
Datierung	1741 oder danach / 1772 oder danach / 1857–1879 (Dendrodatierung, Schriftquellen)
Bauherrschaft	unbekannt
Baumeister	unbekannt
Letzte Besitzer	Gemeinde Cugnasco
Abbau – Eröffnung FLM	2000 – 2003

Linda Imhof (01/2023)

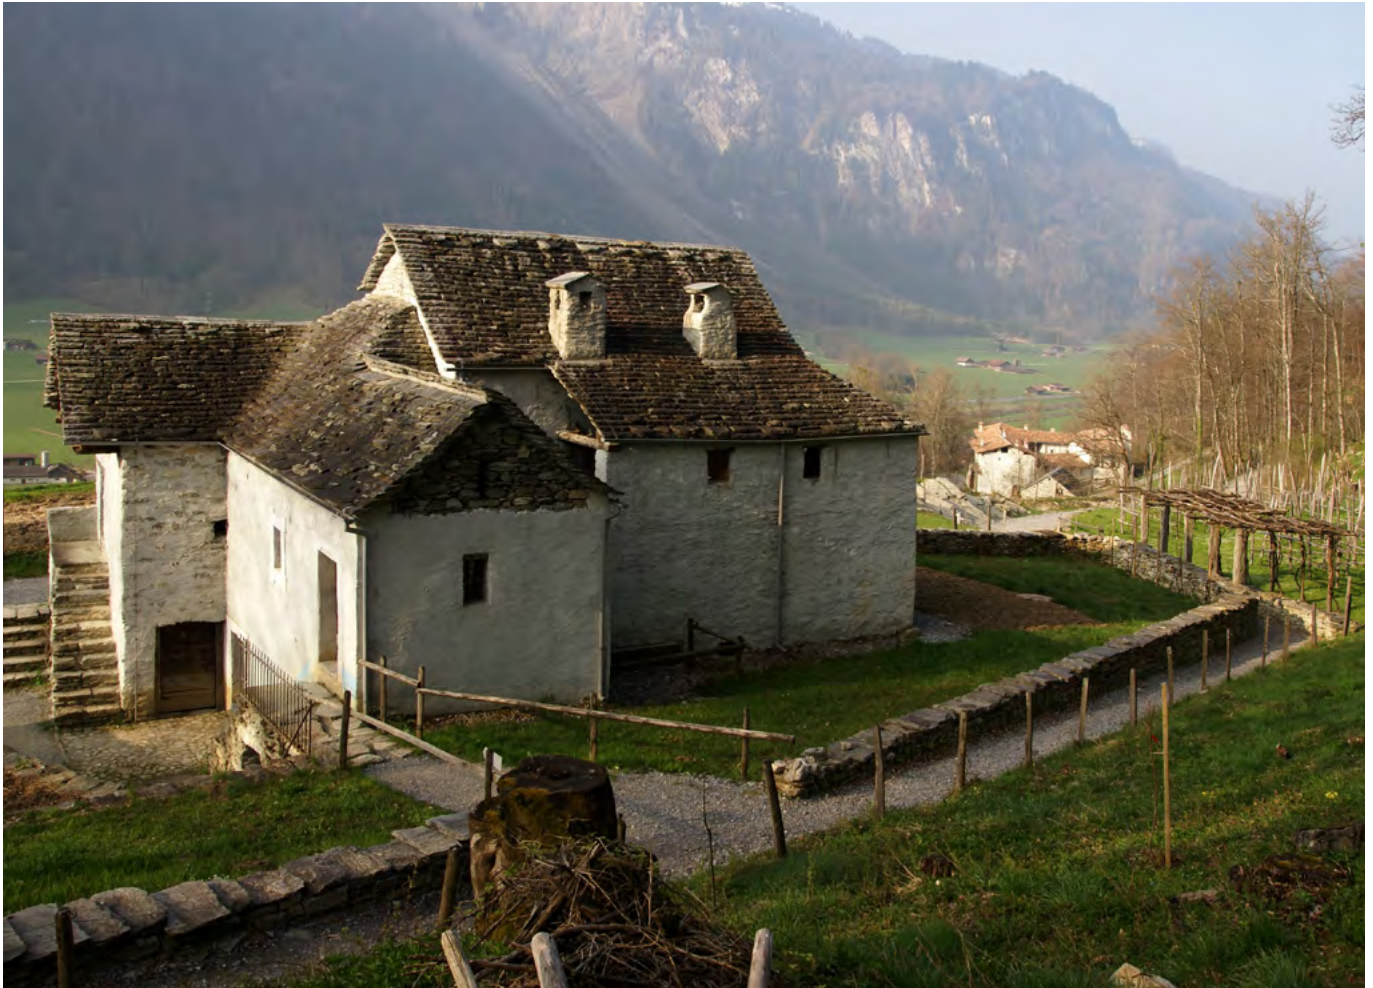
50 Freilichtmuseum der Schweiz, Hauskomplex aus Cugnasco: Rückseite des Gebäudes. Beim Wiederaufbau konnte die Ausrichtung der Hauptfassade nach Süden beibehalten werden. Aufgrund der Veränderung der Terrainneigung liegen heute die Erdgeschossingänge des Eck- und Nordhauses in einer künstlich angelegten Mulde. Blick nach Süden. Aufnahme 2011.

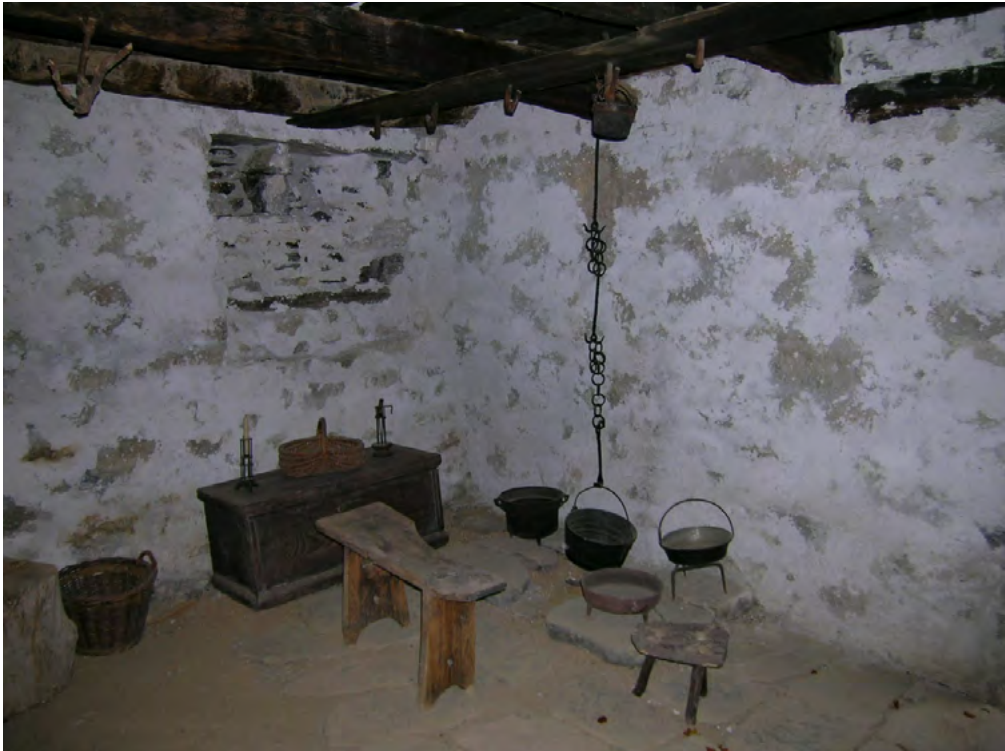
51 Freilichtmuseum der Schweiz, Hauskomplex aus Cugnasco: Erdgeschoss des Eckhauses. Mithilfe der vom Originalstandort translozierten Steinelemente wurden in der Küche die Herdstelle und der Steinfussboden rekonstruiert. Die Einrichtung mit Objekten aus der Museumssammlung stellt den Zeitschnitt 1750 dar. Blick nach Nordwesten. Aufnahme 2009.

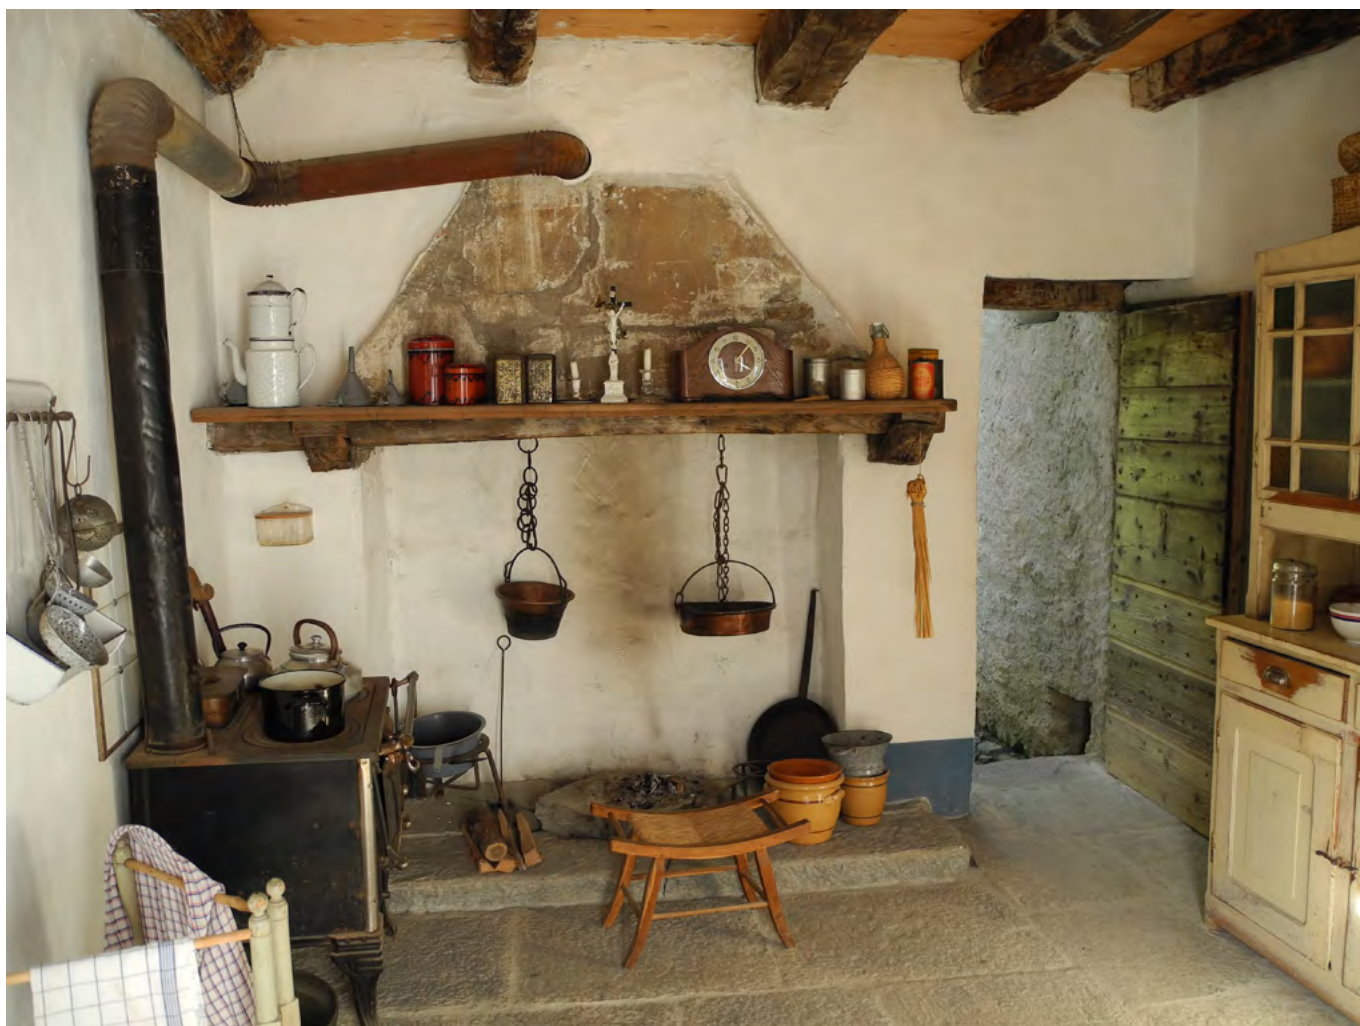
52 Freilichtmuseum der Schweiz, Hauskomplex aus Cugnasco: Ostraum im Erdgeschoss des Doppelwohnhauses. Hier wurden insbesondere der ursprüngliche Kamin und Steinplattenboden wiedereingebaut. Die Einrichtung stellt den Zeitschnitt 1950 dar. Blick nach Norden. Aufnahme 2013.

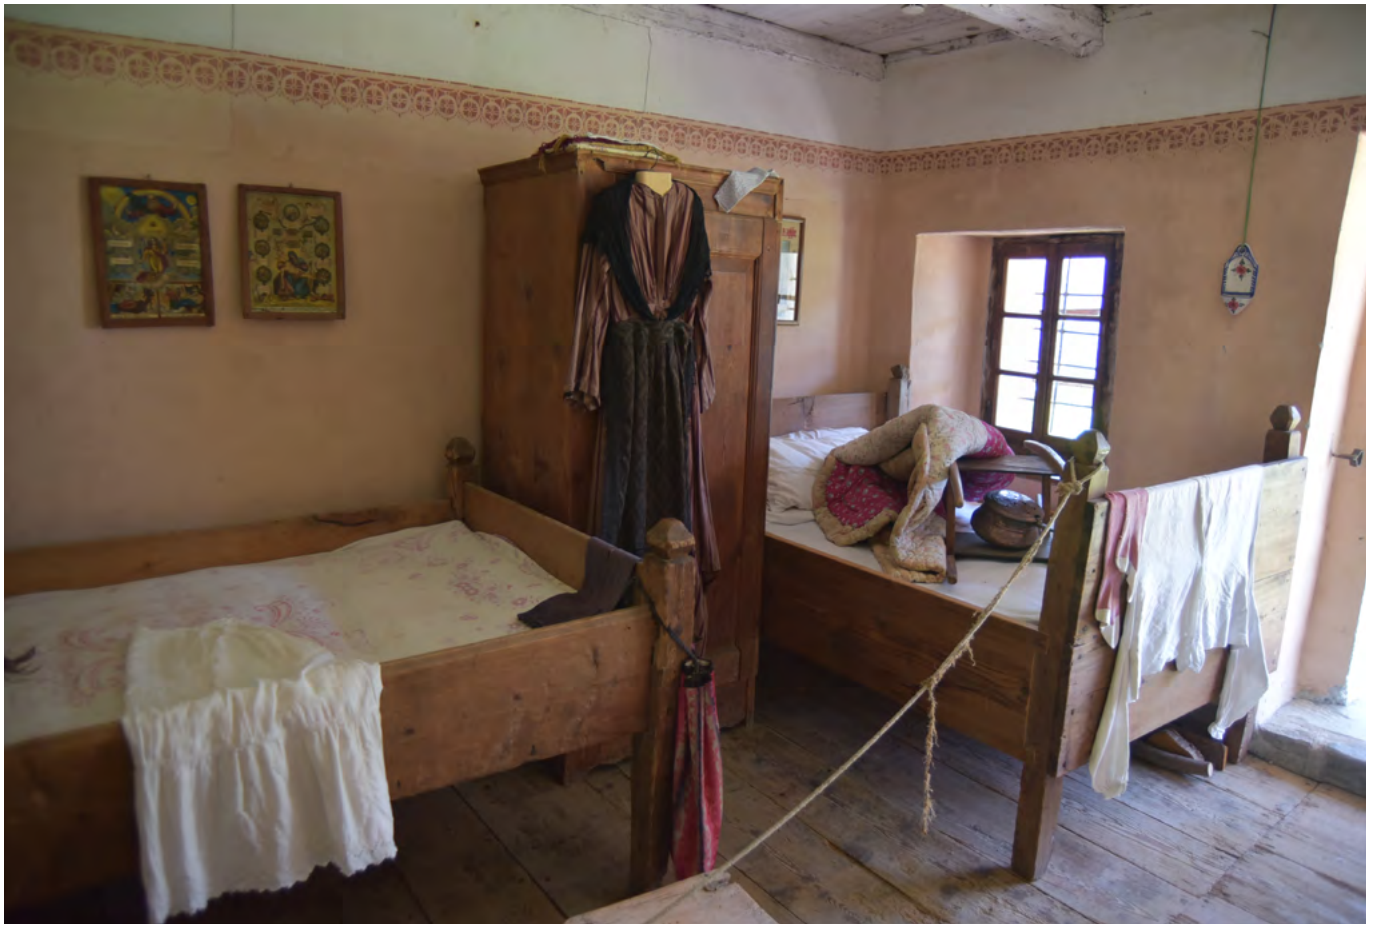
53 Freilichtmuseum der Schweiz, Hauskomplex aus Cugnasco: Westraum im Obergeschoss des Doppelwohnhauses. Die ursprüngliche Farbgestaltung konnte mitsamt der bordürenartigen Schablonenmalerei wiederhergestellt werden. Der Raum wurde im Zeitschnitt 1850 eingerichtet. Blick nach Südosten. Aufnahme 2020.
