# Dynamische Eigenschaften von Gebäuden in Holzrahmenbauweise

Urs Oberbach und Prof. Martin Geiser  
Bernere Fachhochschule, Institut für Holzbau, Tragwerke und Architektur

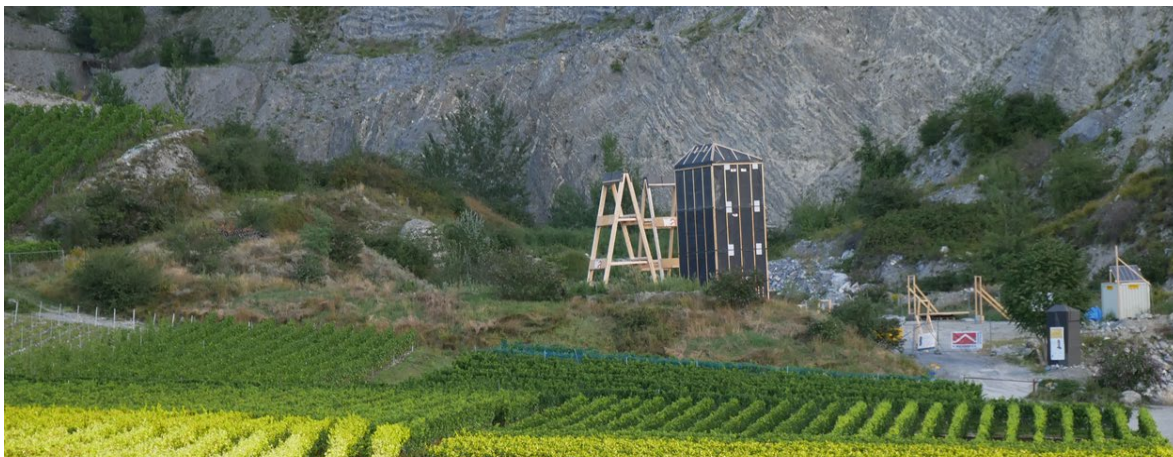
Abb. 1: Vierstöckiges Testgebäude in Holzrahmenbauweise im Steinbruch in Chamoson (VS)

Das Herzstück des Projekts ist ein vierstöckiges Testgebäude in Holzrahmenbauweise, welches im Frühjahr und Sommer 2019 in Chamoson (VS) errichtet wurde. Das Gebäude ist natürlicher Grösse in Bezug auf Höhe, Masse und Konstruktion und nur klein im Verhältnis zu seiner Grundfläche, die 4 m x 5 m beträgt. Jedes Geschoss ist 2,7 m hoch und der First ist auf 12,13 m. Die Aussteifung ist vollkommen regelmässig, aber in x- und y-Richtung unterschiedlich. In x-Richtung befinden sich Wände mit Öffnungen, während in y-Richtung geschlossene Elemente verwendet werden. In beiden Fällen beträgt die nach SIA 265 berücksichtigte Wandbreite 2,5 m. Die Struktur wird mit einer Kapazitätsbemessung ( $q = 3$ ), mit der Klammer als duktilen Element, ausgeführt. Die Steifigkeit und Masse aller verwendeten Baumaterialien und Verbindungsmittel wurden im Vorfeld ermittelt und zahlreiche Tests an den geklammerten OSB-Holz Verbindungen durchgeführt. Der Elastizitätsmodul und die Dichte der Rahmenteile aus Brettschichtholz wurden vor der Montage der Wände bestimmt. Der Schubmodul und die Dichte der OSB/3-Platten wurden ebenfalls gemessen, wie auch die Steifigkeit

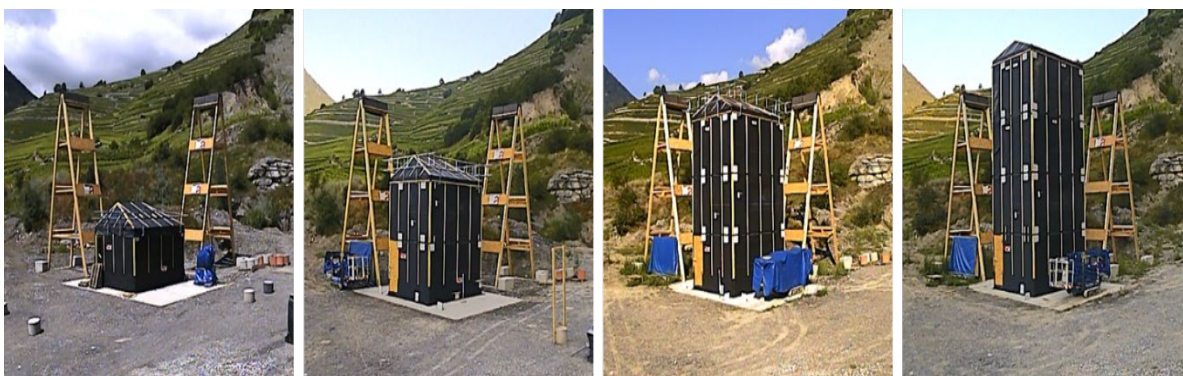
Abb. 2: Etappenweises Aufrichten und Testen am Testgebäude in Chamoson (VS), von Mai bis Oktober 2019

der verwendeten Zuganker. Nachdem die Wände zusammengebaut waren, hat jede Wand den Prüfrahmen durchlaufen, um die Steifigkeit zu bestimmen. Vier weitere Wände wurden zerstörend geprüft, um die Tragfähigkeit zu bestimmen. Das Gebäude wurde dann schrittweise aufgerichtet. In jeder Phase wurde die quasi-statische Steifigkeit der Struktur gemessen und spezifische dynamische Tests (LAAVT = Low Amplitude Ambient Vibration Test und HAFVT = High Amplitude Forced Vibration Test) durchgeführt.

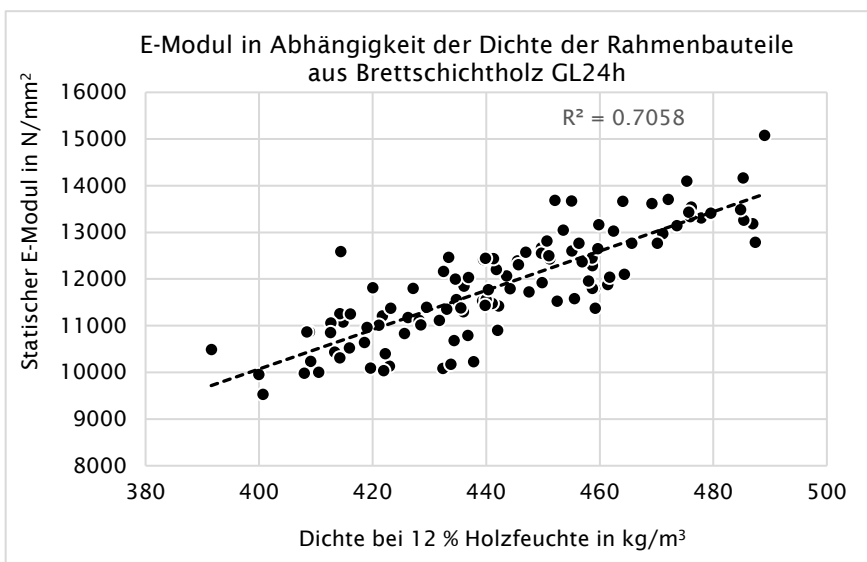
Abb. 6: Quasi-statischer Elastizitätsmodul (E-Modul) und Dichte der für das Testgebäude verwendeten BSH GL24h Rahmenbauteile

Bis auf die Zwischenständer, auf die die OSB/3 Beplankung nicht statisch verklammert wurde, sind alle Teile des Holzrahmens aus Brettschichtholz GL24h gefertigt. Vor dem Abbund der Rahmenteile und Wände wurde der dynamische Elastizitätsmodul aller Bauteile aus GL24h mit dem Timber-Grader ermittelt. Auch ihre Dichte wurde aus der Masse und den Abmessungen berechnet. Der mittlere quasi-statische Elastizitätsmodul (Umrechnung erfolgt vom Timber Grader) betrug  $11'900 \text{ N/mm}^2 \pm 1123 \text{ N/mm}^2$  und die mittlere Dichte  $445 \text{ kg/m}^3 \pm 22 \text{ kg/m}^3$  bei  $12\% \pm 1,6\%$  Feuchtegehalt. 85 der 110 geprüften Teile hatten einen statischen Elastizitätsmodul größer als  $E_{m,mean} = 11'000 \text{ N/mm}^2$  lt. SIA 265:2012. Abb. 6 zeigt die Messwerte, aller 110 gemessenen Rahmenbauteile.

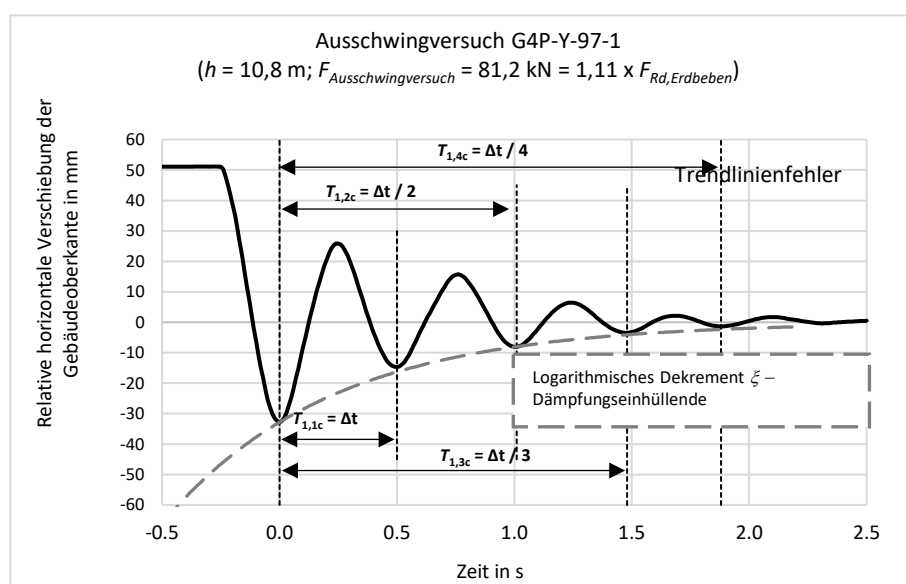
Abb. 11: Grundschwingzeit und Dämpfung nach einem Ausschwingversuch in Y-Richtung bei 111 % Querkraftauslastung des Bemessungswertes des Testgebäudes

horizontalen Kraft und dem plötzlichen Loslassen dieser Kraft. Konkret wird ein Stahlseil zum Ziehen des Gebäudes verwendet und ein speziell entwickelter Auslösemechanismus ermöglicht das plötzliche Abfallen der Kraft. Abb. 11 zeigt die Schwingzeit und die Dämpfung nach einem Ausschwingtest am 4-stöckigen Gebäude in Y-Richtung bei einer Auslastung von 111 %.

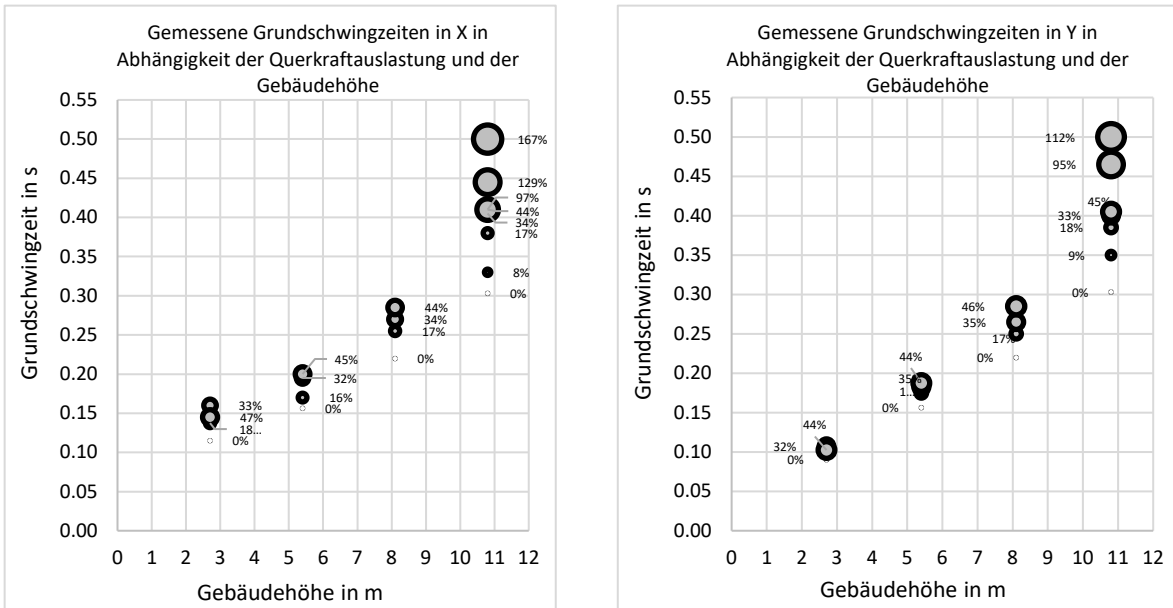
Abb. 12: In Ausschwingversuchen gemessene Grundschwingzeiten in X und Y, in Abhängigkeit von der Gebäudehöhe (gemessen im obersten Stockwerk) und der Belastungsintensität (quantifiziert durch die Querkraftauslastung)

Die Diagramme in Abb. 12 zeigen die in den beiden Hauptrichtungen gemessenen Grundschwingzeiten über die ersten beiden Zyklen ( $T_{1,2c}$ ), in Abhängigkeit von der Geschossanzahl und der Belastungsintensität.

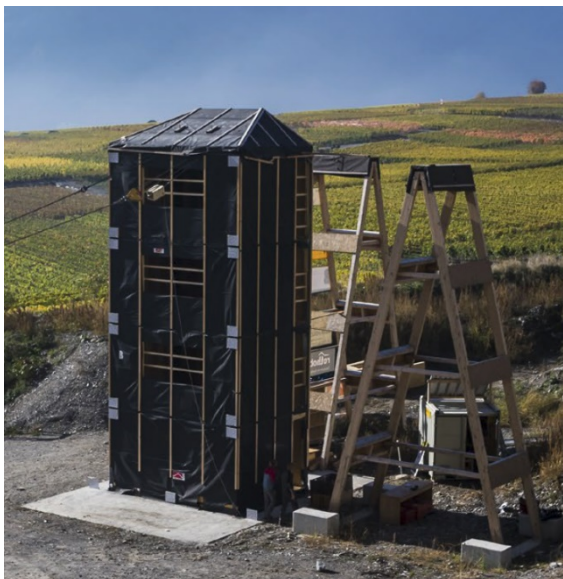
Abb. 16: Testgebäude bereit für den Zerstörungsversuch; die zur Kräfteinleitung verwendeten Stahlseile sind links des Gebäudes zu sehen

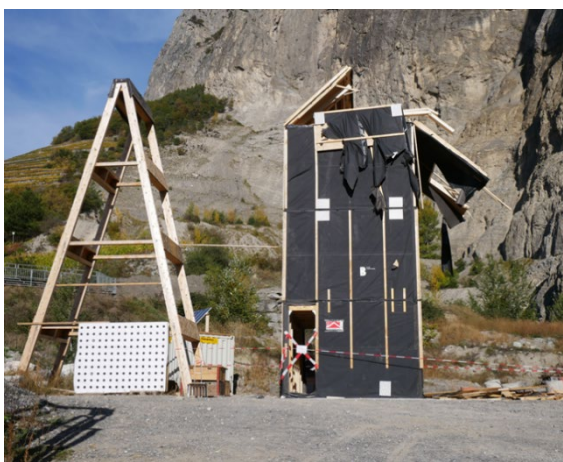
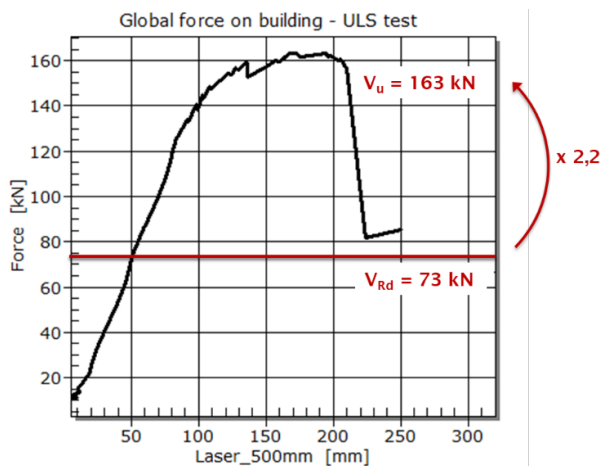
Abb. 17: Der Versagensmechanismus beim Zerstörungsversuch mit einer einzelnen, leicht schräg eingeleiteten Kraft am oberen Ende des vierten Geschosses (links); Das entsprechende Kraft-Verformungs-Diagramm (rechts)

Nach Abschluss der Ausschwingtests beendete schliesslich ein Versuch zur Bestimmung des Tragwiderstandes des Testgebäudes die Testkampagne. Mit Hilfe der leicht schräg angebrachten Stahlseile an der Spitze des vierten Geschosses wurde die Kraft erhöht, bis das Gebäude versagt hat. Der Versagensmechanismus ist in der folgenden Abb. 18 zu sehen. Diese Art der Beanspruchung entspricht in keiner Weise der Wirkung eines realen Erdbebens. Aus praktischen Gründen wurde die Kraft nur an der Spitze des vierten Stockwerkes aufgebracht. Somit ist die Querkraft über die Höhe des Gebäudes konstant, während sie unter der Einwirkung eines Erdbebens von oben nach unten zunehmen würde. Der Versagensmechanismus mit Zerstörung des letzten Geschosses ist wahrscheinlich auf zwei Effekte zurückzuführen. Erstens hat der Stahl, der für die stabförmigen Holzverbinder (in diesem Fall die Klammern) verwendet wird, eine sehr geringe Kaltverfestigung. Diese Eigenschaft spiegelt sich sowohl im Verhalten der Anschlüsse als auch in den Wänden wieder. Bei fehlender Kaltverfestigung fliesst also das Element, das zuerst fliesst, weiter, bis es versagt, ohne dass die anderen Elemente im plastischen Bereich aktiviert werden. Zweitens: Während die Schubfestigkeit der Wände für alle vier Stockwerke gleich war, war die Festigkeit der Zuganker proportional zum Moment und nahm daher von oben nach unten zu. Diese Anker trugen wahrscheinlich dazu bei, den Schubwiderstand der unteren Geschosse etwas zu erhöhen, wodurch das oberste Geschoss zum schwächsten Glied im System wurde. Wie die Klammern und die Wände zeigte auch das Gebäude eine Überfestigkeit ( $F_{ult} / F_{Rd}$ ) größer als 2, trotz zahlreicher Ausschwingversuche, darunter drei bei einer Querkraftauslastung von 97 %, drei weitere bei 114 % und einer quasi-statischen Belastung von 178 %.
